2.6 干潟の現状調査

2.6.1 干潟形状の変化

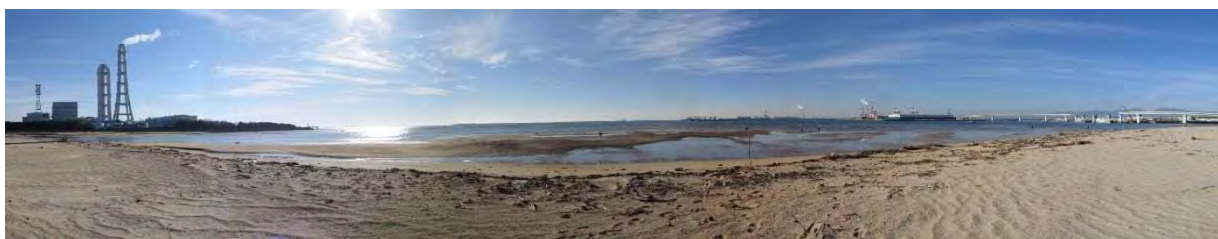
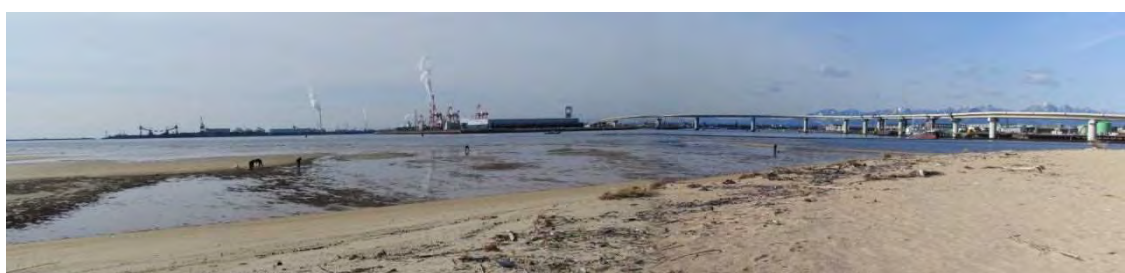
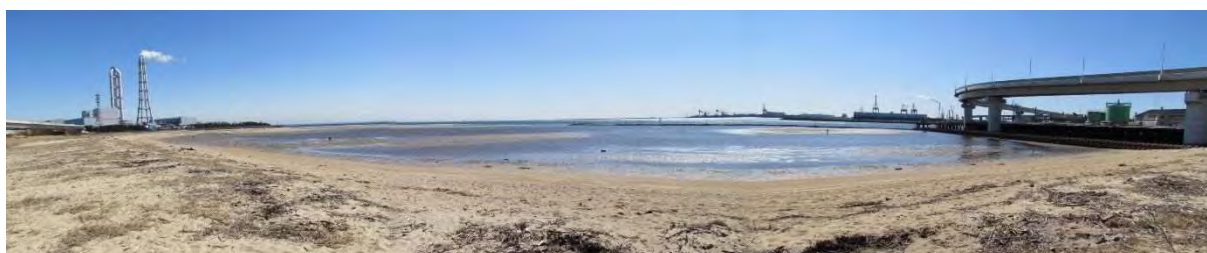
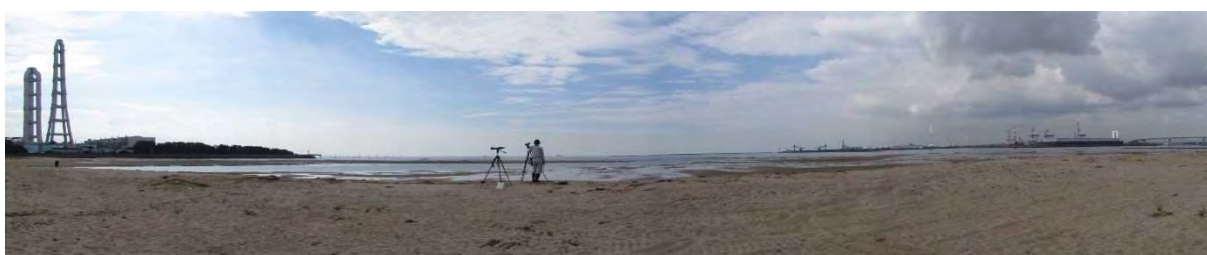
図 2.6.1 朝明海岸の干潟形状（調査地点①）

各季を比較すると、干潟の形状に大きな変化は見られない。2m 程度の高さのある前浜上には、枯死した樹木や草本、人工物等からなる漂着ごみが多く堆積している。その前面の干潟をつくる沖浜は緩やかに傾斜しており、ところどころに波浪や沿岸流によって運ばれた砂礫が堆積した小高い丘上の砂堆が形成されている。

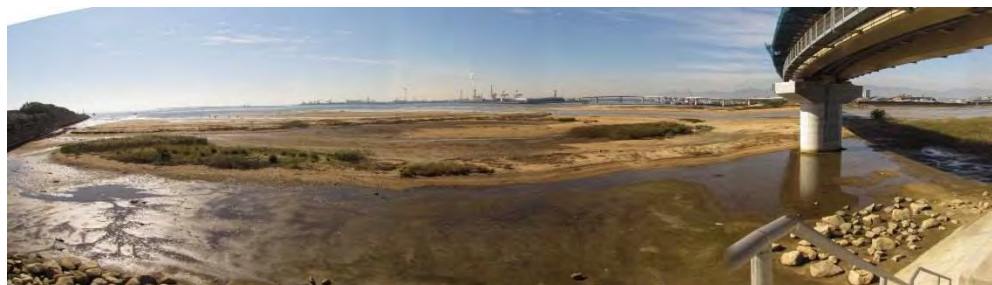
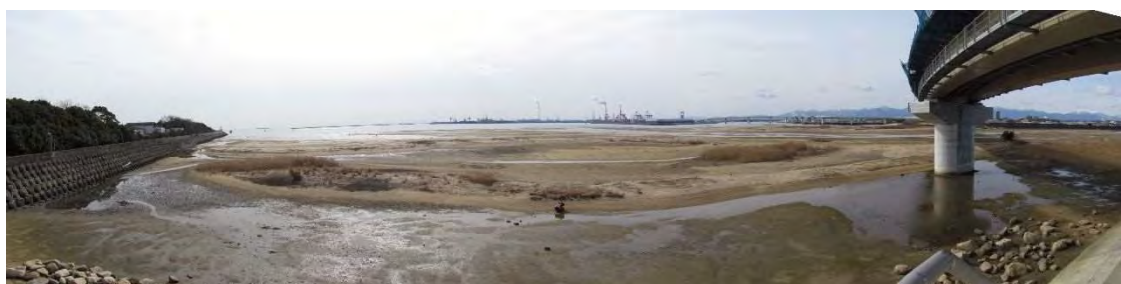
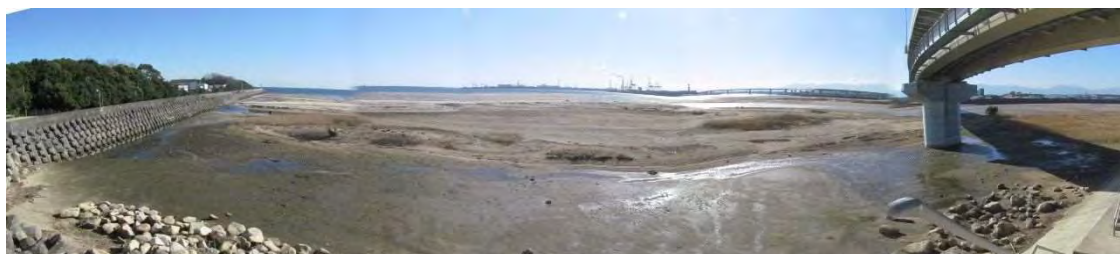
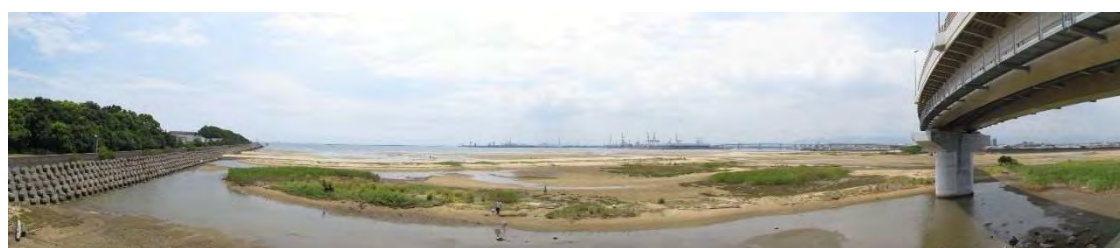
図 2.6.2 朝明川河口部の形状（調査地点②）

各季を比較すると、河口部の濤の位置や中洲の形状、植生の状況等、いずれも変化は認められなかった。

秋季から春季にかけては舗装工事や照明工事等の上部工の施工、夏季には道路が供用されたことから、事業による河道への影響はなかった。

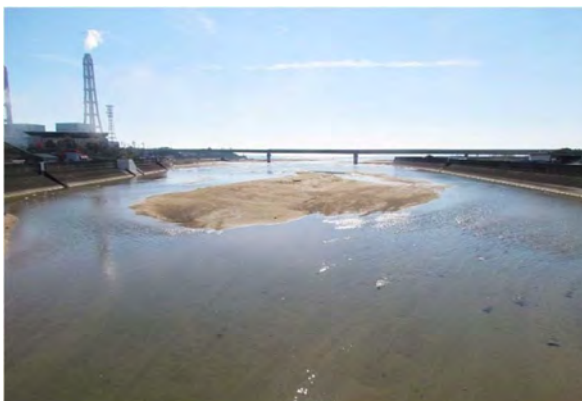
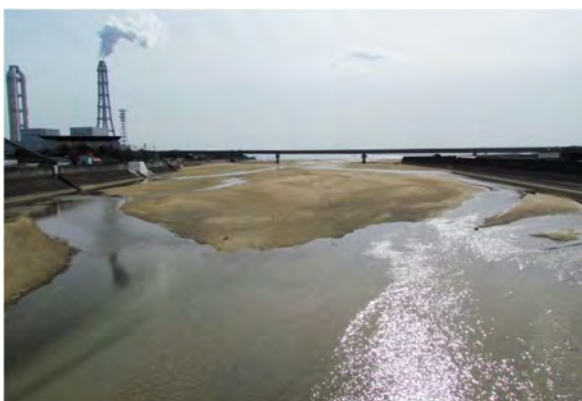
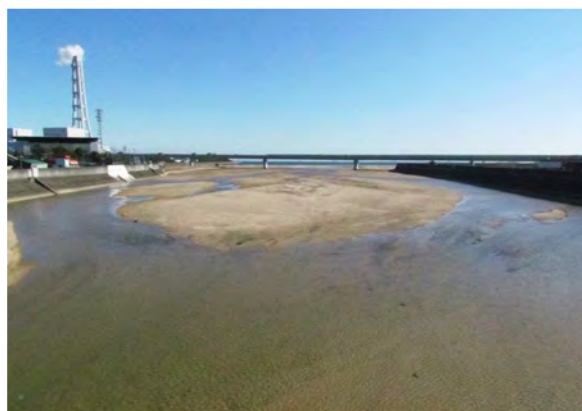
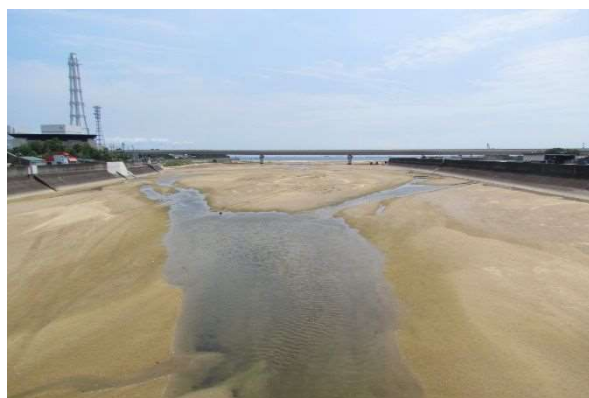
図 2.6.3 朝明川河道部の形状（調査地点③）

各季において、河道の中央に中洲が形成され、左右岸寄りに濬が形成されている。四季を通じて大きな変化は認められないが、夏季には中洲が縮小して下流側に移動するとともに、左右両岸の上流側に洲が堆積するなど、若干の変化がみられた。この要因となる春季から夏季にかけての出水は、梅雨前線上の低気圧通過による平成30年6月20日の大雨と、三重県に上陸した台風12号による7月28日～29日の大雨が考えられる。
