## 第1回 コンビナート港湾における地震・津波対策検討会議

資料－2 港湾における地震・津波に対する取り組みについて

「コンビナート港湾における地震・津波対策検討会議」について(案)

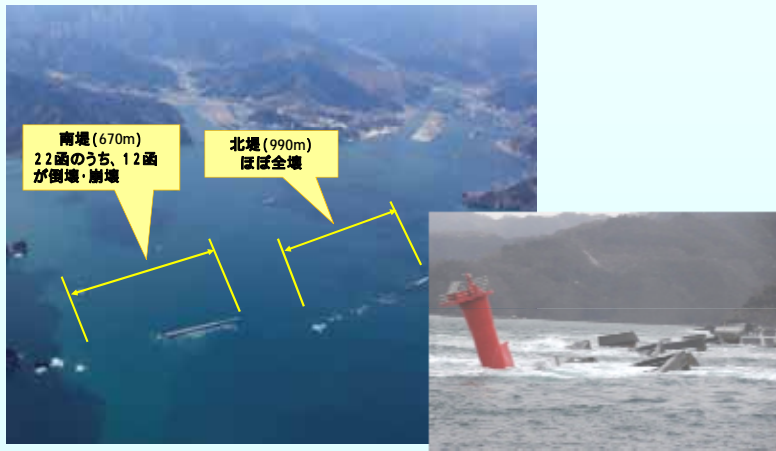
釜石港 湾口防波堤

## 第一線防波堤の被災

津波による被害は、東北地方から北関東に至る太平洋沿岸の広範囲で甚大であり、第一線防波堤の全壊や半壊、防潮堤の倒壊、ガレキ・コンテナ等による被害、荷役機械の損傷等がみられた。

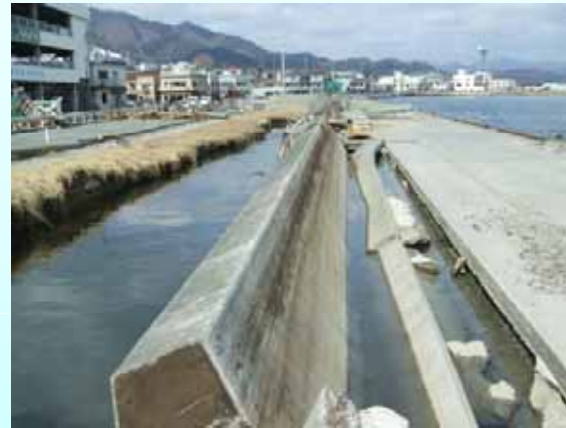
大船渡港 茶屋前地区 防潮堤

## 防潮堤の被災

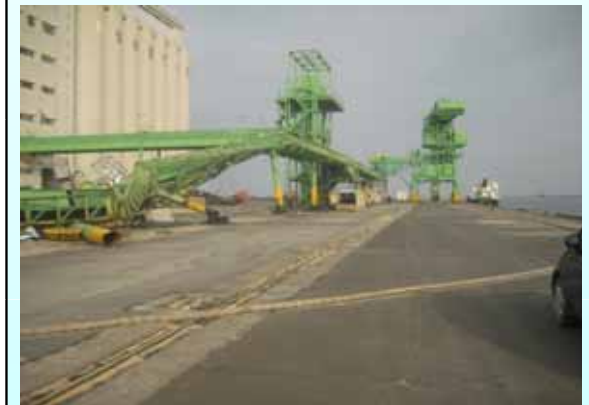
仙台塩釜港(仙台港区)

## 荷役機械の被災

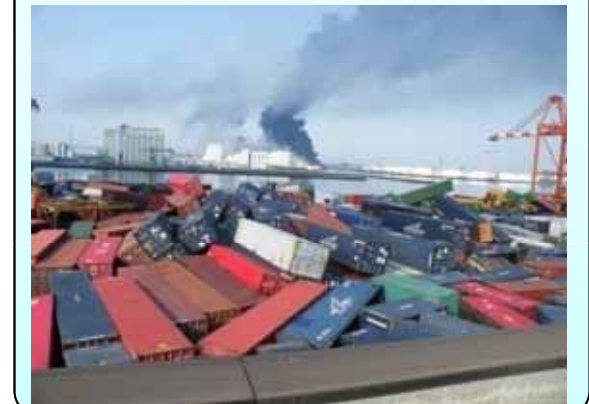
仙台塩釜港(仙台港区)

## コンテナの散乱

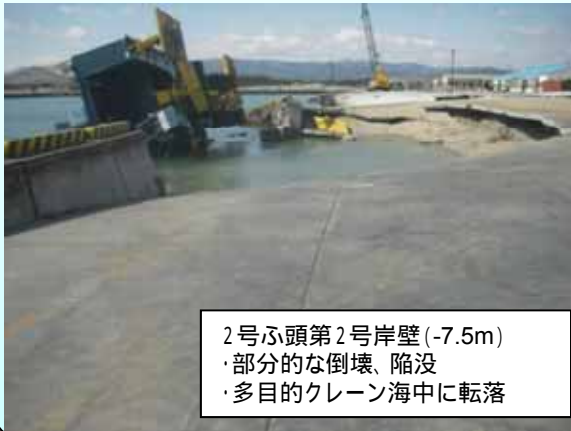
相馬港

## 地震動による岸壁等の被災

地震動、液状化による被害は、仙台湾より南部に位置する港湾で顕著であり、地震動により係留施設や護岸が被災したほか、液状化により岸壁背後のエプロンや荷さばき地が沈下し、荷役に支障が生じるなど被害がみられた。

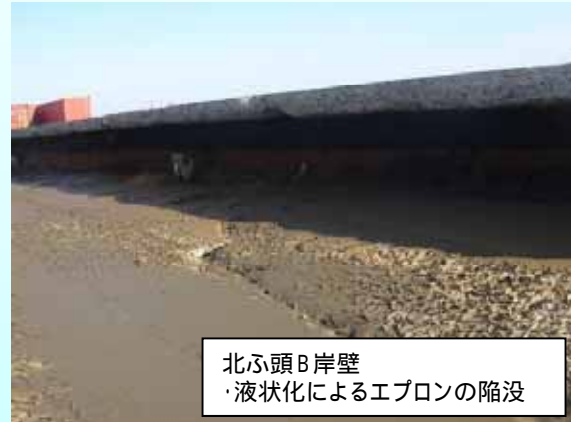
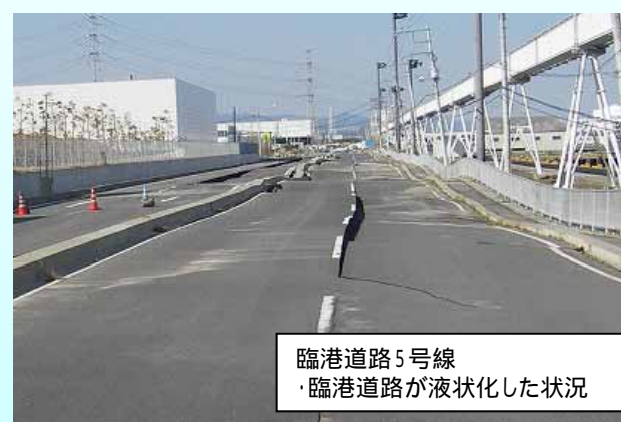
茨城港 常陸那珂港区

## 液状化によるエプロン・臨港道路・岸壁の被災

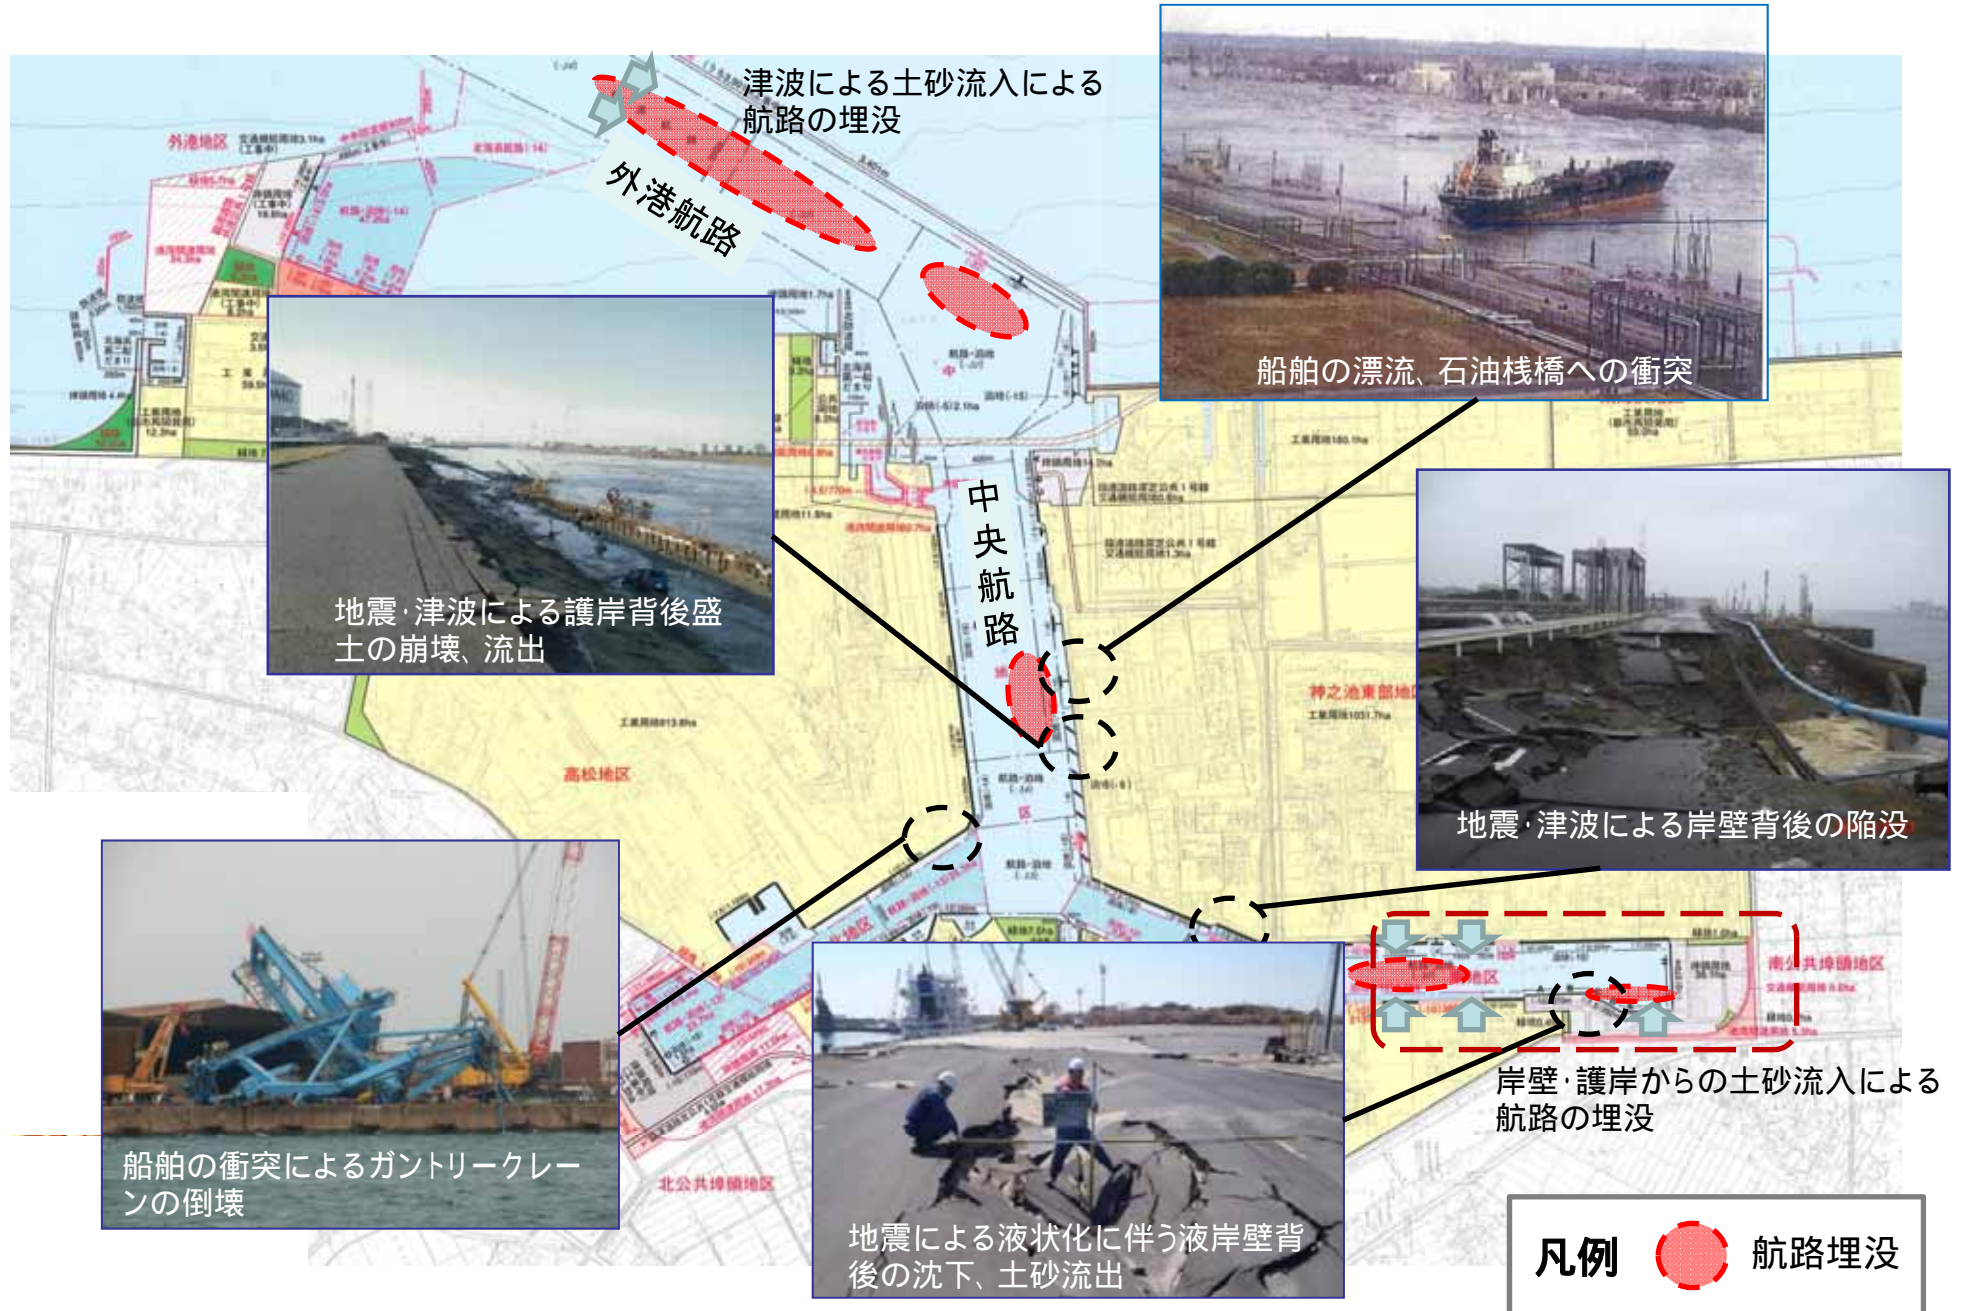
# 鹿島港における被害(地震・津波・船舶漂流等の複合災害)

凡例 ● 航路埋没

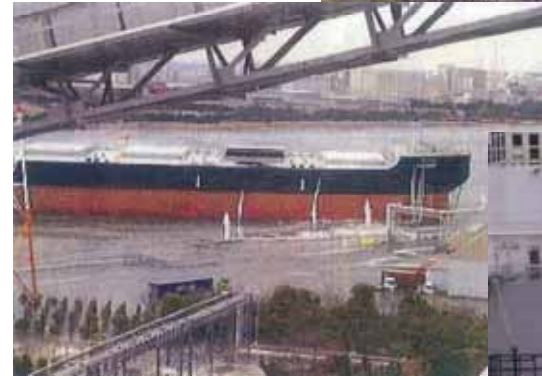
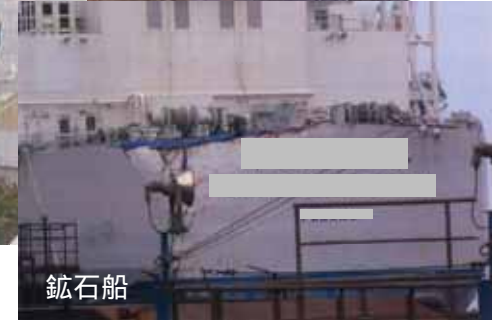
船が漂流し、5号バースのローディングアームに衝突

- 14:46 地震発生
- 14:49 気象庁より「大津波警報」
- 15:15 港長より避難勧告発令
- 鹿島港において、AIS (船舶自動識別装置) により、船舶の動きを再現。(験潮器は津波で流出。)
- AISを搭載する在港船舶は、原油タンカー (26万DWT)、鉱石船 (18万DWT) 等、計38隻確認。
- 地震発生を受けて、緊急離岸するも、津波を受けた在港船は、港内において漂流・衝突・座礁するなど、非常に危険な状況であった。

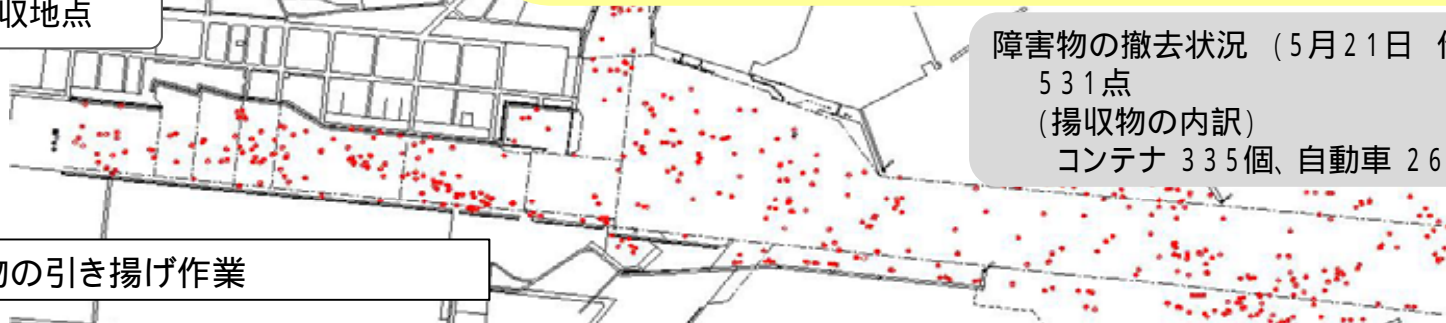
## 測量による障害物分布状況 531地点

● 揚収地点

障害物の撤去状況 (5月21日 作業終了)

コンテナ 335個、自動車 26 個、その他 74 個

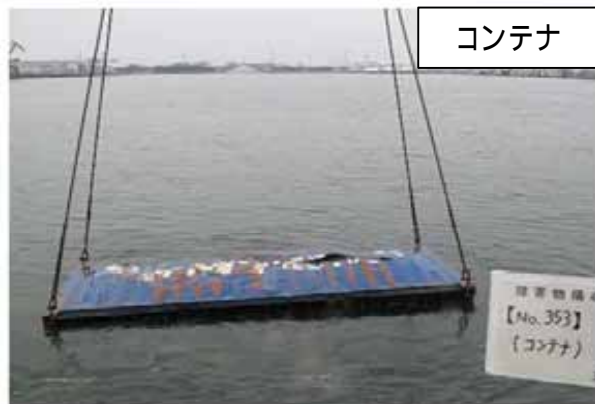
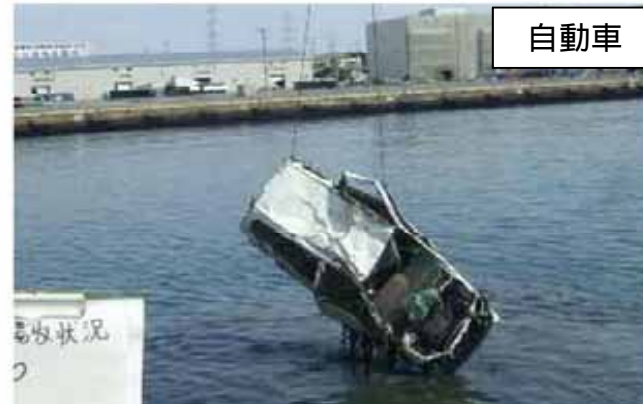
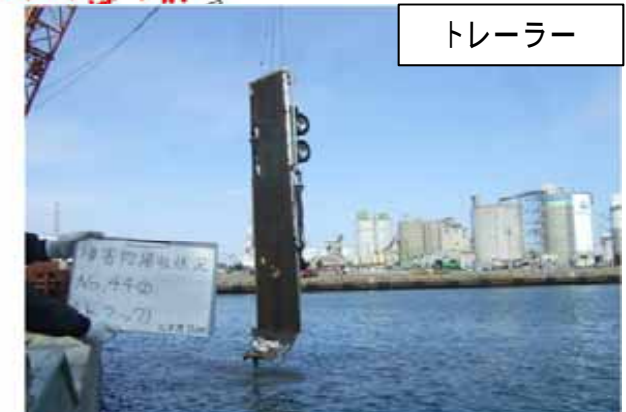
## 障害物の引き揚げ作業

- 平成23年3月14日 海底状況の確認調査開始
- 平成23年3月15日 航路啓開作業に着手、高松埠頭岸壁前面の音速深浅測量実施、ナローマルチビームによる海域地形測量実施
- 平成23年3月17日 高松埠頭(-12m)1バースが利用可能となり、九州地方整備局の海翔丸が入港し、支援物資及び資機材を搬出。
- 平成23年3月18日 高松埠頭(-12m)1バースが一般開放、引き続き航路啓開作業及び海域地形測量 実施
- 平成24年1月10日 公共岸壁(-4.5m以上)22バース中21バースが開放(一部暫定)
- 平成24年1月22日 外貿定期コンテナ航路である北米航路(日本郵船)が再開

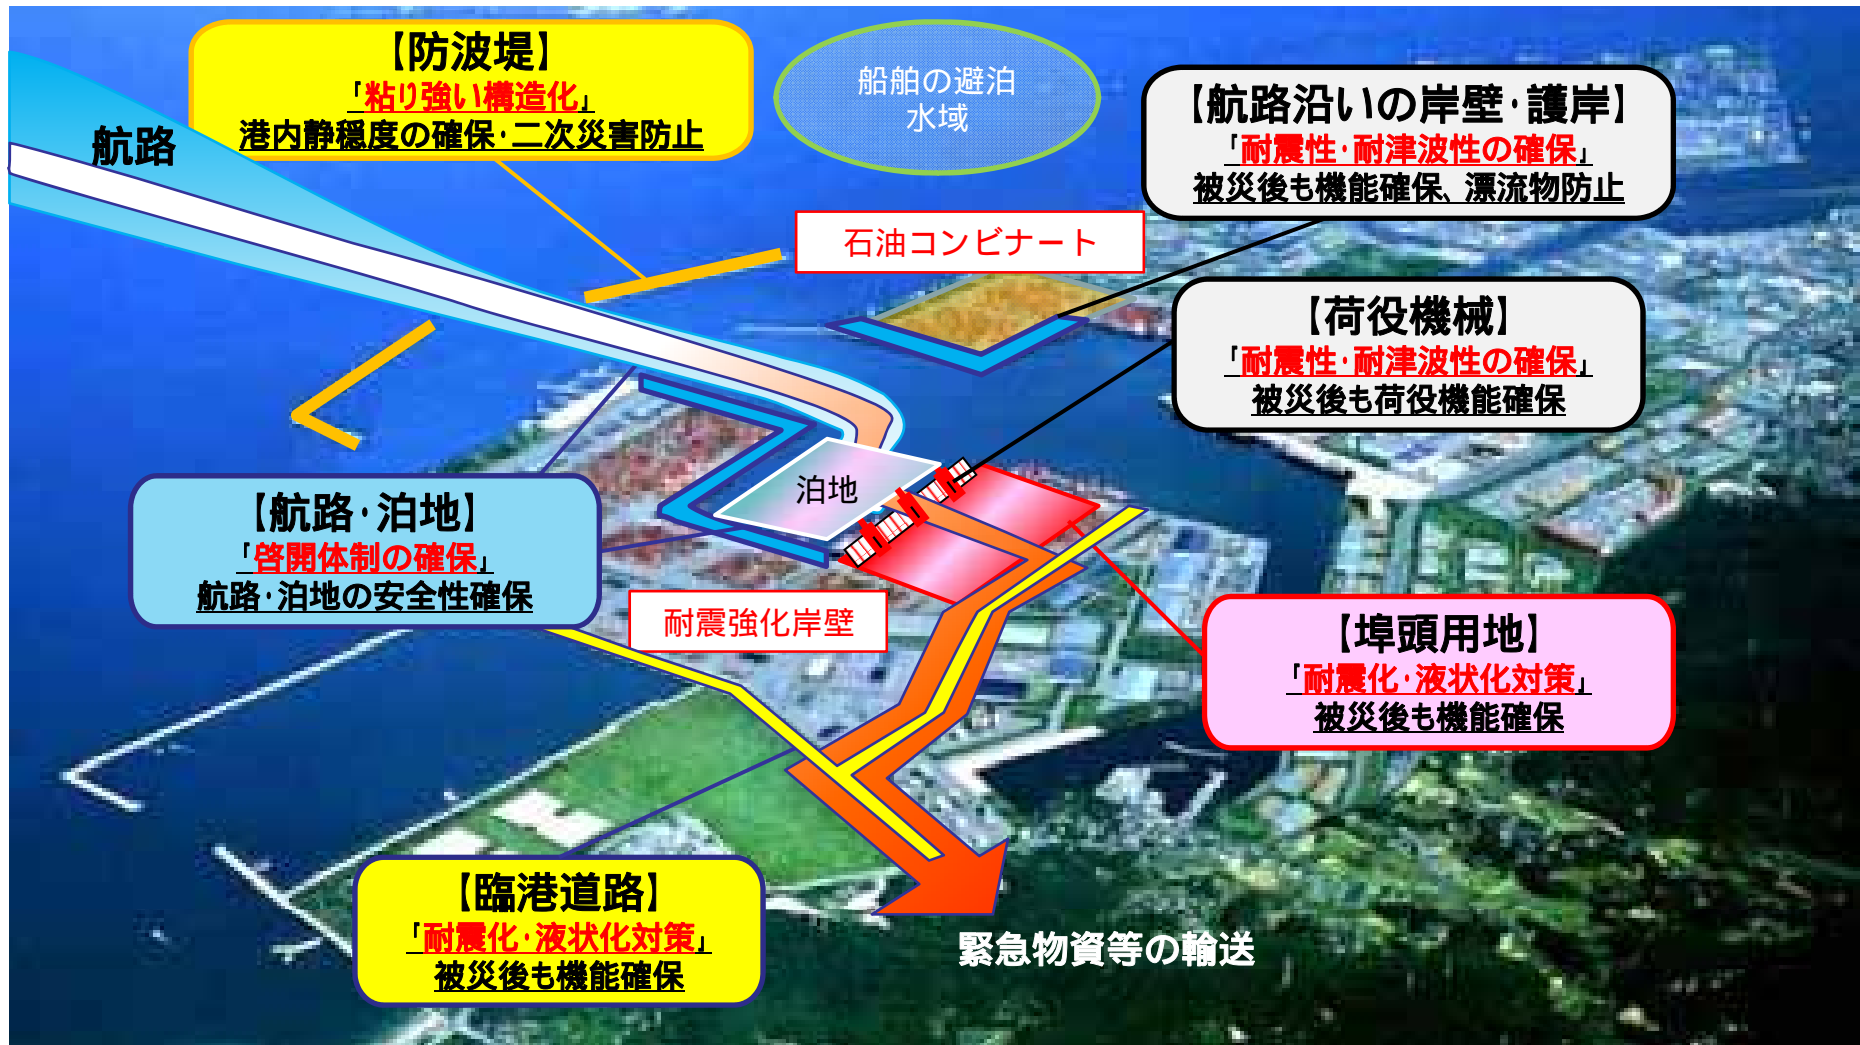
耐震強化岸壁の機能を十分に発揮するため、地震・津波による被災リスクや費用対効果を勘案しつつ、背後の埠頭用地・臨港道路の耐震化・液状化対策及び前面の航路・泊地の安全性の確保を適切に講じる必要がある。

## 【耐震性・耐津波性の確保 イメージ】

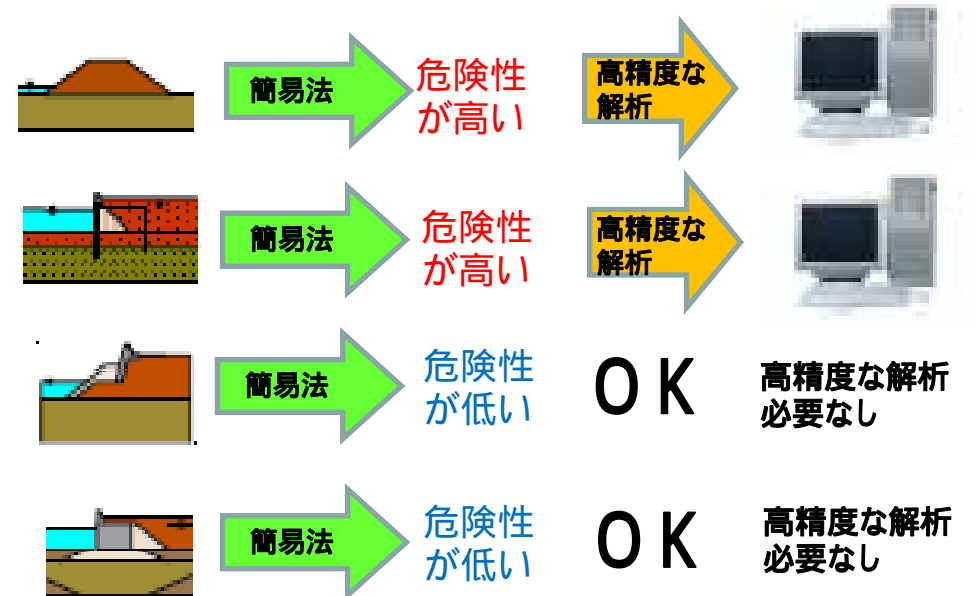
### 簡易な再現モデルの構築

様々な条件を設定した数値解析結果を予めデータベース化し、個別施設の条件を照合するだけで液状化に対する危険性を簡易に判定することが出来るシステムを構築する。

**あらかじめ危険性が高い施設を抽出  
→時間と費用の節約**

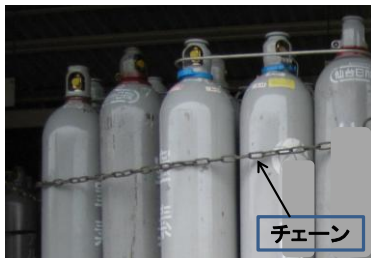
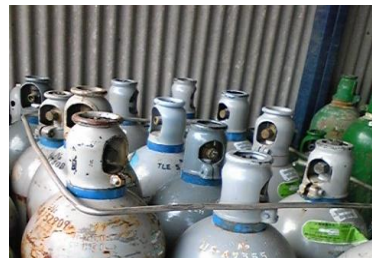
- ① 調査日 平成23年8月22日～24日
- ② 調査対象 仙台市、多賀城市、石巻市の高圧ガス製造事業所6事業所、高圧ガス運送事業所2事業所
- ③ 被害の状況
  - 宮城県については、地震による高圧ガス設備等の大きな被害は発生していないが、津波による設備等の被害、電源の喪失、高圧ガス容器の転倒・流出が多数発生した。
  - 容器のチェーン、角リング等を用いた固定は、津波対策においても有効であった。

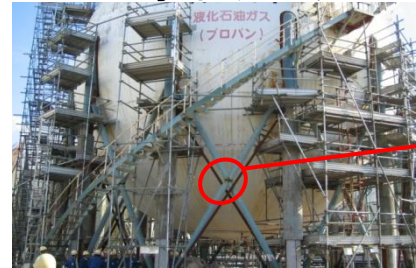
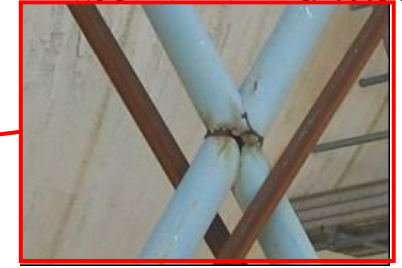
## LPG球形タンクのブレース(筋交い)の損傷。

- ① 調査日 平成23年9月8日
- ② 調査対象 鹿島コンビナートの高圧ガス製造事業所2事業所
- ③ 被害の状況
  - 茨城県においては、地震によりLPガスの球形貯槽2基(ブタンと水満水)のブレース(筋交い)が損傷した。
  - 液状化により、地下に埋設していたトレンチが浮上し、内部の配管が変形した。液状化は、造成時に池を埋め立てた地域で発生していた。

球形貯槽のブレースの破断は球形貯槽にとっては保安上許容できない損傷である。今回の震災において、球形貯槽のブレースの破断が3件発生したことから、ブレースについて高圧ガス保安協会に委託して強度解析を行った。

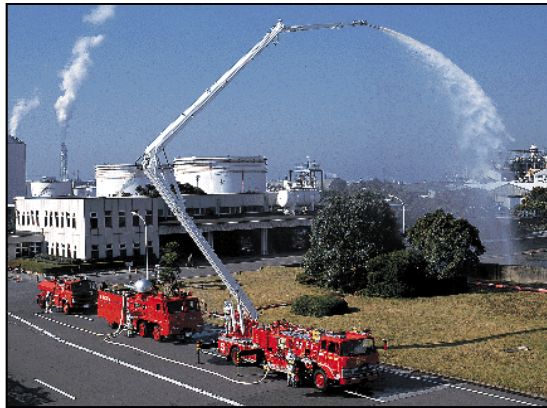
### ①化学消防車等

※左の車両から  
泡原液搬送車、大型化学消防車  
大型高所放水車
