# [参考資料]

平成23年7月6日

港湾における総合的な津波対策のあり方

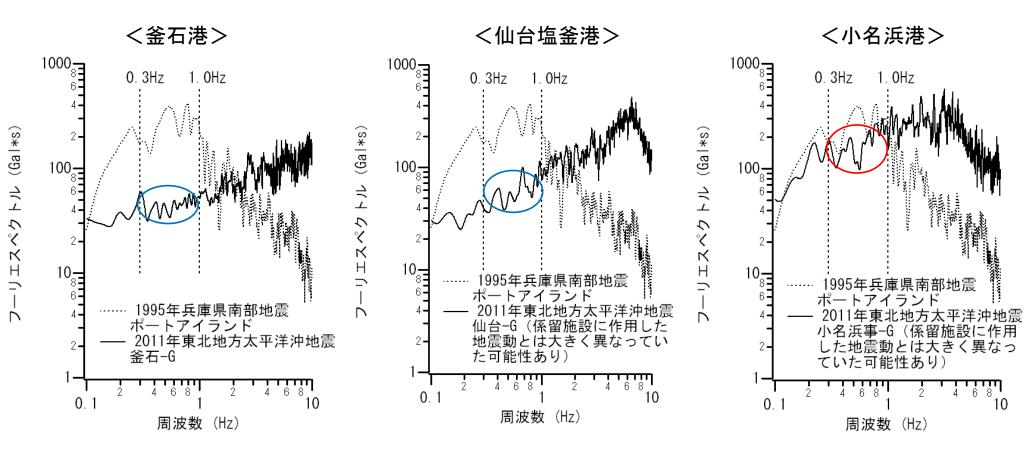
## 港湾における地震動スペクトルの比較

〇一般に0.3-1Hz前後の周波数帯のスペクトルが高い場合、港湾構造物への被害が大きくなる。

〇今回の地震に関する当該周波数帯のスペクトルをみると、釜石港や仙台塩釜港に比べて、南 部に位置する小名浜港で卓越していた。

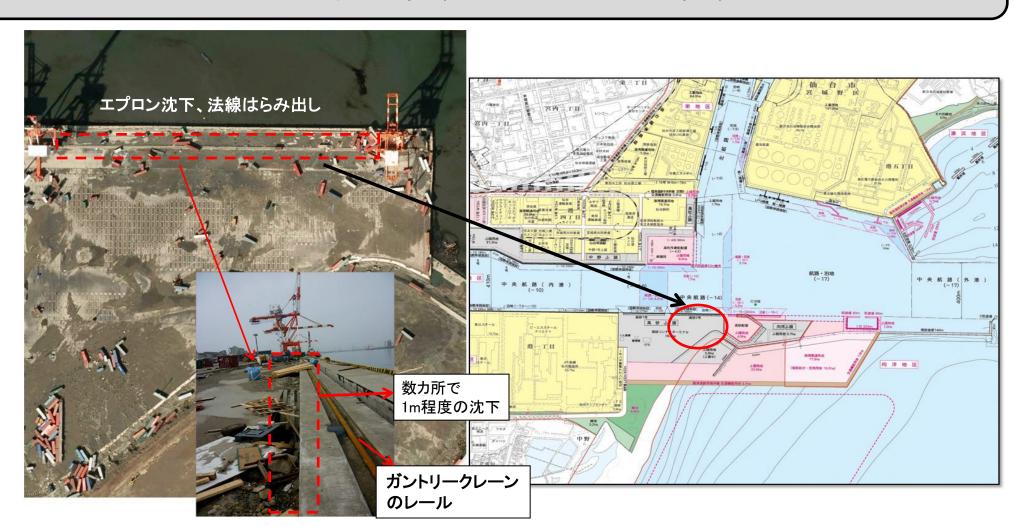
(仙台塩釜港(仙台港区)向洋地区高砂コンテナターミナル高砂2号岸壁(-14m))

岸壁の代表的被災例

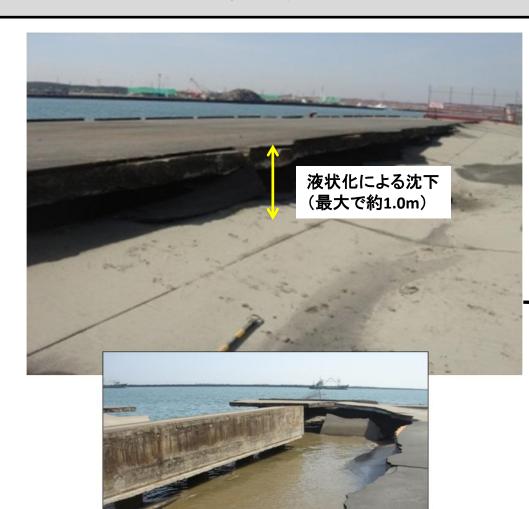
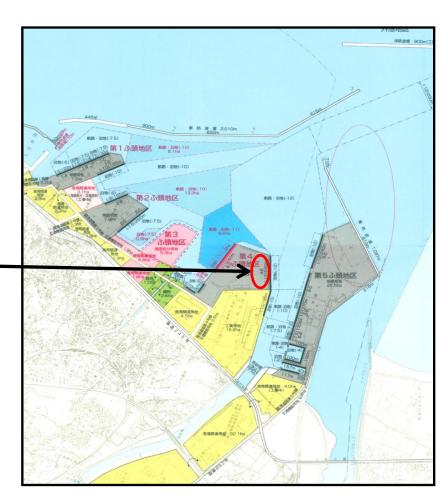
#### 岸壁の代表的被災例(茨城港日立港区 第4埠頭岸壁(-12m))

岸壁先端部からの埋め

立て土砂の流出

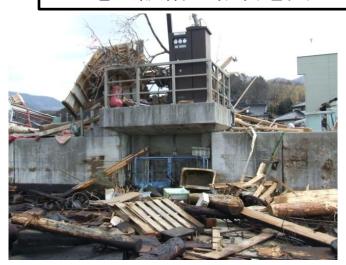
#### 電気設備が被害を受けた例

防潮堤天端高 T.P.+3.10 近傍痕跡高 T.P.+9.55

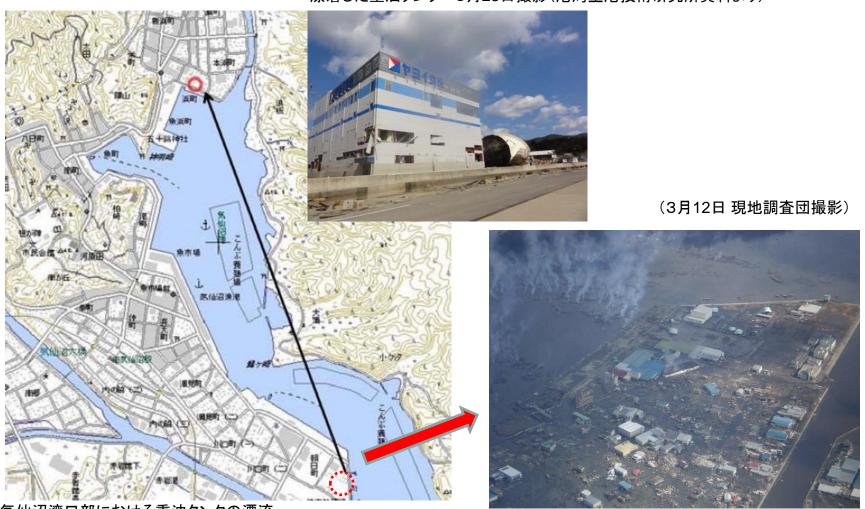
#### ○気仙沼港の例

漂着した重油タンク 3月28日撮影(港湾空港技術研究所資料より)

気仙沼湾口部における重油タンクの漂流 (港湾空港技術研究所資料より)

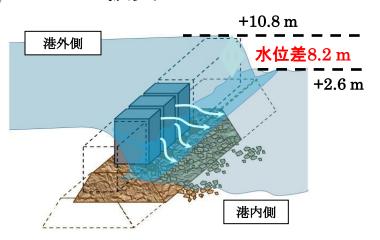
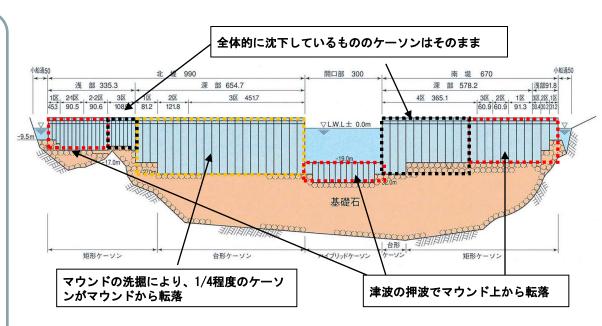
# 被災メカニズム(湾口防波堤)

#### く被災メカニズム>

- ① 防波堤が津波を堰止め、ケー ソン前後で8.2mの水位差発生
- ② 水位差によりケーソンに強い 水平力が働くとともに、目地部 に強い流れ発生
- ③ 強い流れでケーソンが押され たり、マウンドが洗掘され、 ケーソンがマウンドから滑落

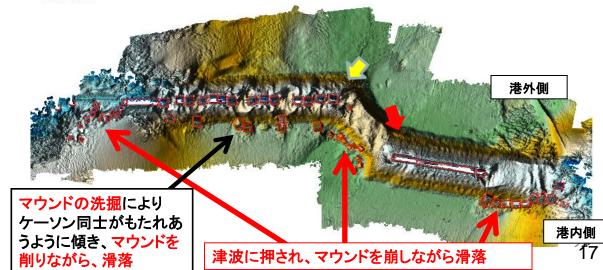
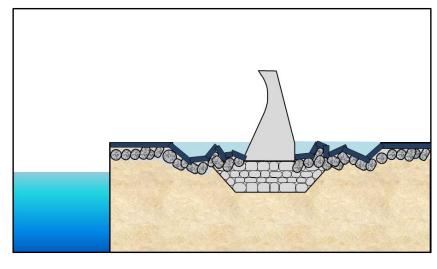
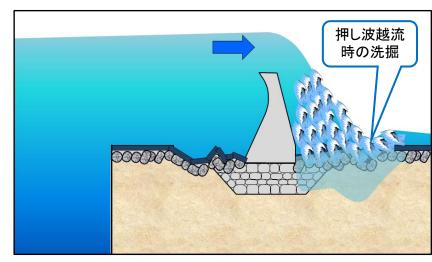
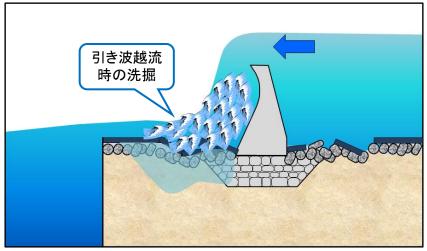
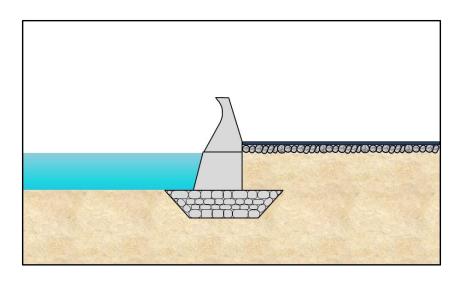
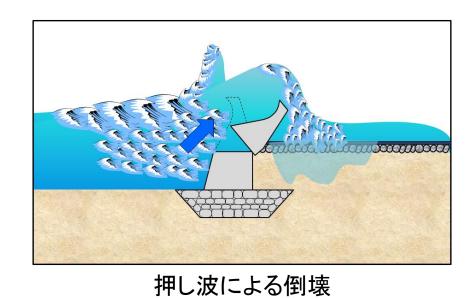
<ナローマルチビームによる被災状況確認結果>

押し波による洗掘(または倒壊)

引き波時の洗掘による倒壊

引き波による洗掘

倒壊

引き波による洗掘・倒壊

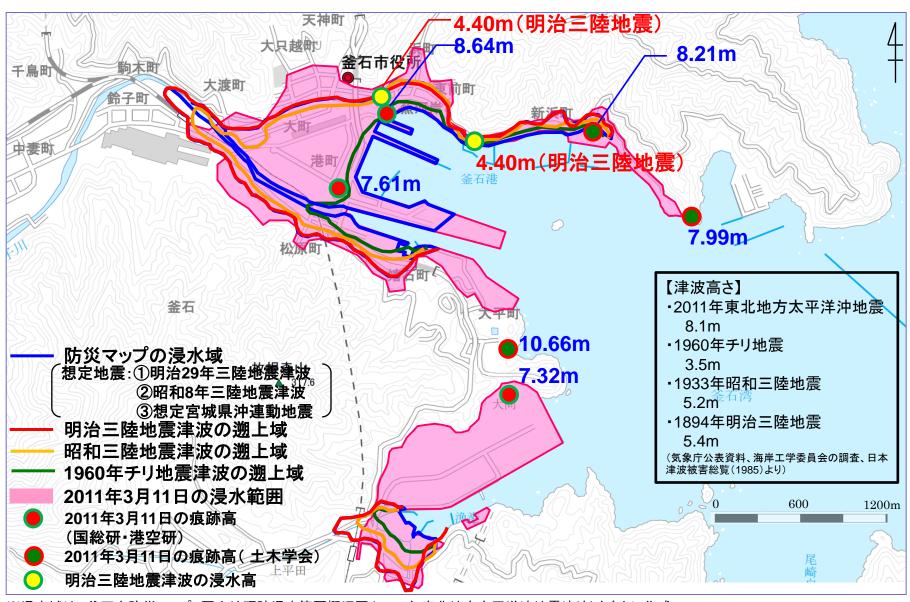
## 釜石港の浸水状況

※浸水域は、釜石市防災マップ、国土地理院浸水範囲概況図(2011年東北地方太平洋沖地震津波)をもとに作成

<sup>※2011</sup>年の痕跡高のうち、国総研・港空研は国土交通省国土政策総合研究所、(独)港湾空港技術研究所の現地調査結果(T.P.基準換算)である。

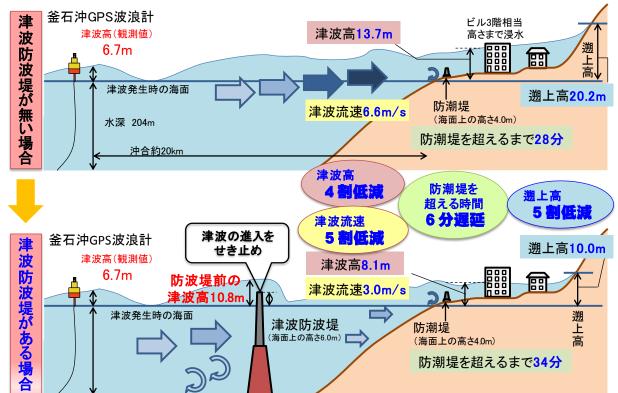
#### <防波堤有/無を計算で比較>

#### <津波防波堤の効果>

防波堤で湾の入口を絞り、湾 内への海水の流入を絞る

- ①津波高を低減
- ②港内の水位上昇を遅延 (避難時間確保)
- ③流速を弱め破壊力を低減

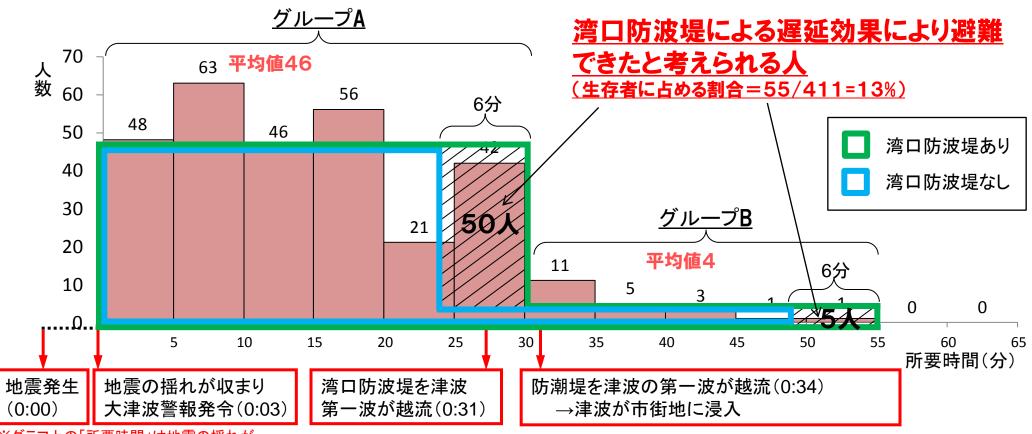
#### 避難対策(湾口防波堤による6分の遅延効果に対する試算)

- 生存者へ避難に要した時間をアンケート調査した結果は下図のとおり(有効回答数411)。
- これより、大きく2つのグループ(A,B)に分けられる。グループAは避難時間が短く、生存者が多い。グループB は逃げ遅れ等により、生存者が少ない。
- グループAの24~30分、グループBの49 ~55分の避難者は、湾口防波堤の6分の遅延効果がなければ、逃げ遅れたものと考えられる。その割合いは全避難者の約13%。
- なお、釜石市の避難者数約9,900人(ピーク時)に上記の効果を試算すれば約1,300人に相当する。

※グラフ上の「所要時間」は地震の揺れが 収まった時間(0:03)を起点としている。 収まってから避難を開始した時間と、それから避難所までの到着時間それぞれの回答の和で算定。 24

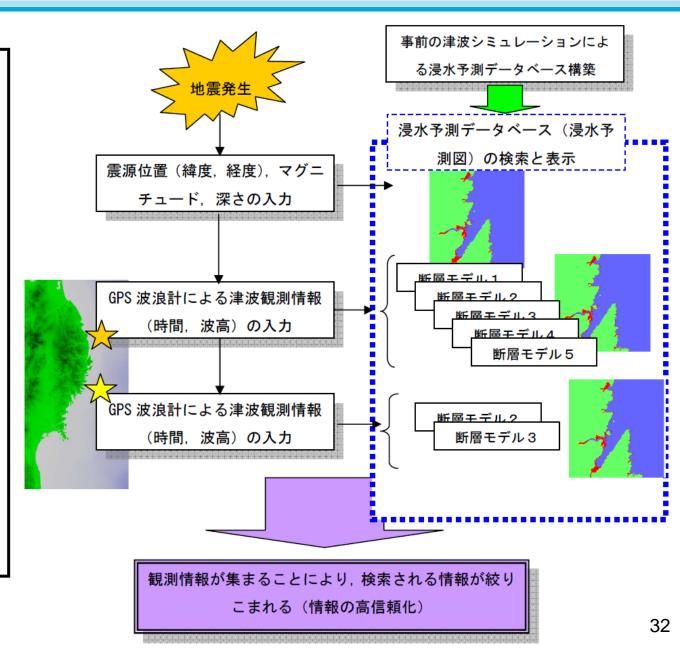
#### 即時浸水予測システム

- ○浸水予測データベースに、 GPS 波浪計による津波観 測情報を入力することで、 <u>浸水予測図が検索・表示さ</u> れるもの。
- ○観測データが集まることにより検索されるデータが絞り込まれる。
- 〇津波発生後初期の段階では観測されたデータ数も少ないため、検索される浸水予測図が多くなるが、徐々に観測データが多くなると検索される浸水予測図が絞り込まれる。

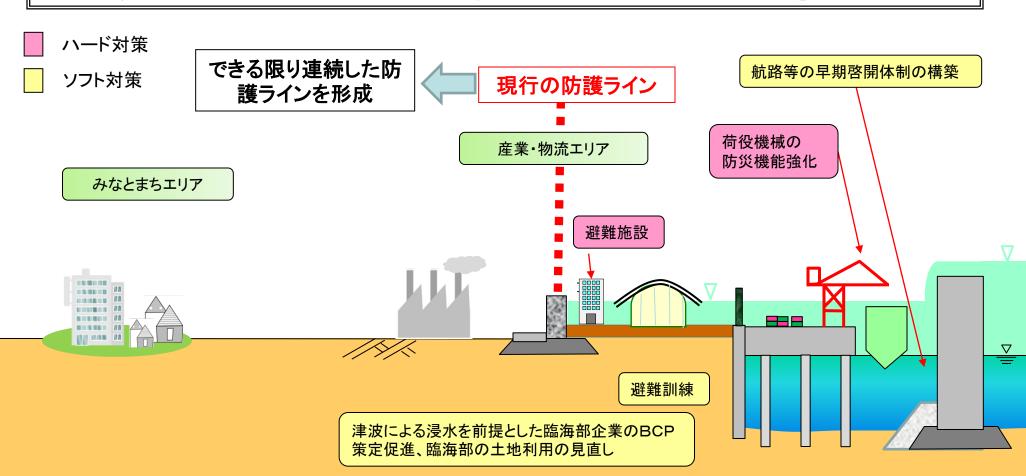
### 港湾における防護ラインのあり方(「防災」の考え方のイメージ)

○発生頻度が高い津波に対しては、できる限り構造物で人命・財産を守りきる「防災」を目指す。

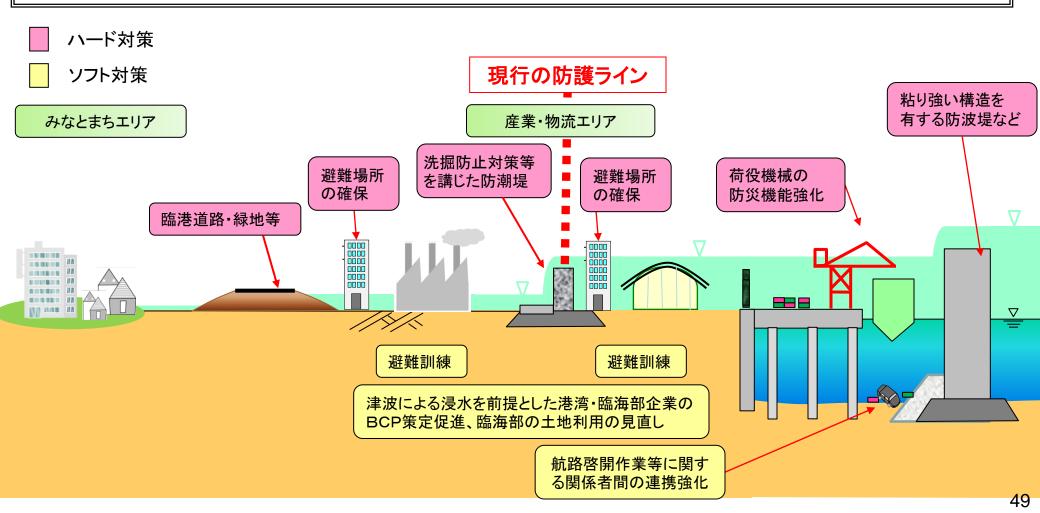
### 港湾における防護ラインのあり方(「減災」の考え方のイメージ)

〇発生頻度は極めて低いが影響が甚大な津波に対しては、最低限人命を守るという目標のもとに、被害を できる限り小さくする「減災」を目指す。

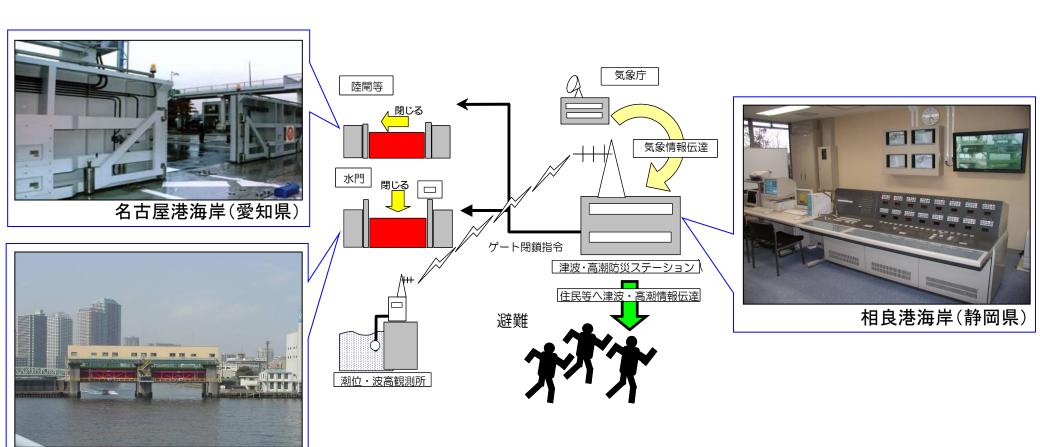
津波防災ステーション等による海岸防災機能の高度化のイメージ(水門等の自動化・遠隔操作化)

IT(情報通信技術)を活用し、津波に関する防災情報の共有化や施設の管理制御の高度化等を進める。

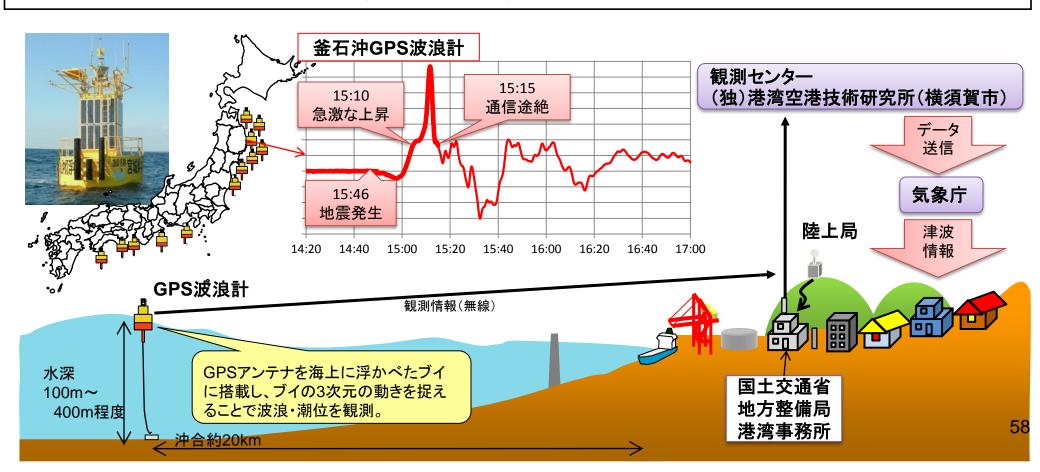
## GPS波浪計による沖合における津波観測

- ・国土交通省港湾局では沖合の波浪を観測し、港湾施設の設計及び港湾工事に活用するため、GPS波浪計を整備しており、現在12基が稼働中。津波の観測も可能であるため、気象庁にデータをリアルタイム送信中。
- ・今回の震災においては、釜石沖等、東北太平洋沖のGPS波浪計において、津波の第1波を沿岸に到達する10 分ほど前に観測。気象庁はこれを受け、津波警報及び津波高さ予想を引き上げた。
- (宮城県:津波高さ予想6m→10m以上 岩手・福島県:津波高さ予想3m→6m 青森・茨城県:津波警報→大津波警報)
- ・津波の第1波を捉えた後、陸上の伝送経路の断絶により観測値をリアルタイム伝送できなくなったが、GPS波浪計自体は健全で陸上局にデータは記録されており、地震翌々日までのデータはほぼ完全に後日回収。

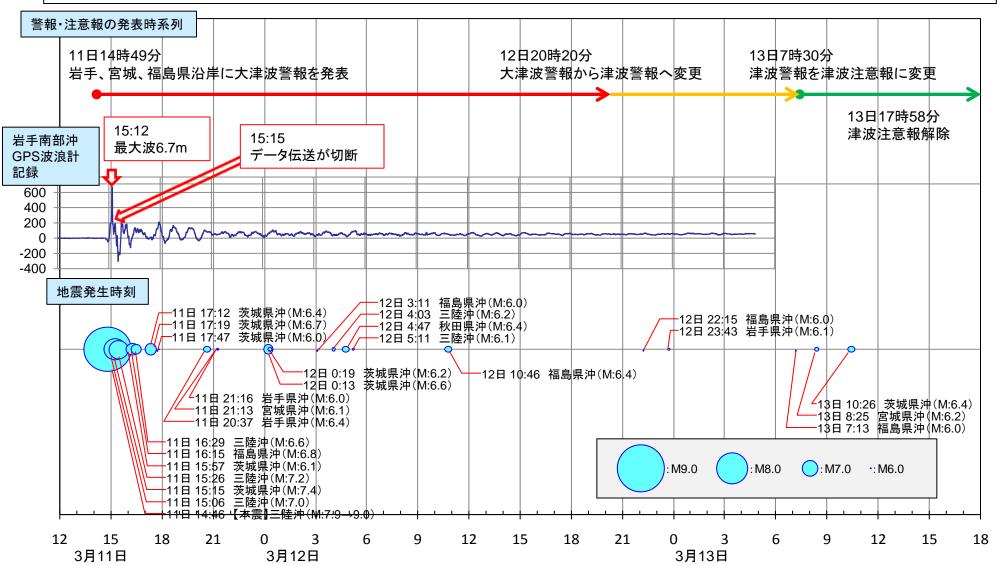
## 海象観測データの伝達体制の強化

GPS波浪データのリアルタイム送信が続いていれば津波警報等の早期解除が可能であったと考えられる。

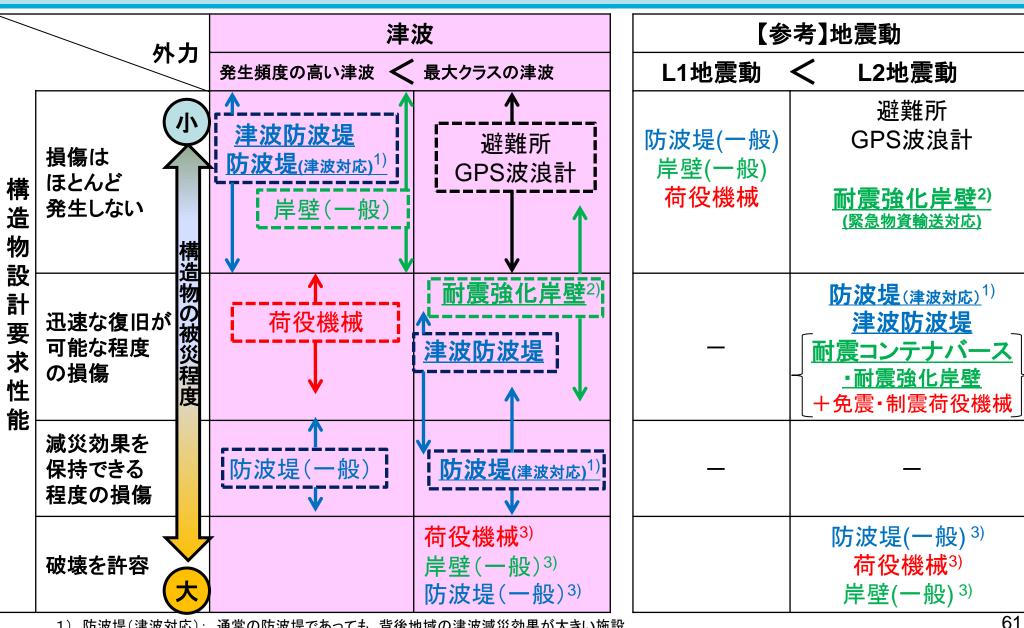
### 港湾構造物の設計の目標

- 通常の防波堤であっても、背後地域の津波減災効果が大きい施設
- 地震後に必要とされる最低限の機能(自衛隊等による緊急物資輸送船舶への対応)
- 性能照査を実施していない施設

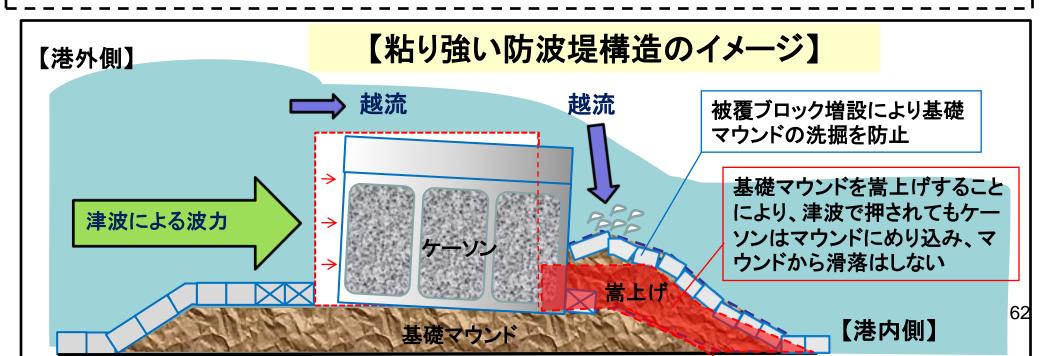
≪防波堤に作用する津波波力、波浪波力の比較(釜石港湾口防波堤北堤深部の例)≫

- 一般に<u>外洋に面した港の防波堤は、津波ではなく、台風や冬季風浪等の非常に厳しい波浪条件によりケーソンの大きさが決定しており、今回のように相当大きな津波に対しても耐えうる程度の滑動抵抗力を有している。</u>
- このため、<u>防波堤港内側の基礎マウンドを嵩上げする等の軽微な追加対策により、ケーソンが基礎マウンド上から滑落せずに、防波堤としての最低限の機能を保持できるような「粘り強い構造」を実現することは可能</u>。

想定津波高(明治39年三陸大津波)

TP+4.8m

(水平波力:1,135kN/m)

設計波浪高(断面はこれで決定)

$H_{\text{max}} = 13.3 \text{m}, H_{1/3} = 7.4 \text{m}$

(水平波力:2,373kN/m)

今回の津波高(シミュレーション)

TP+10.8m

(水平波力:2,481kN/m)
