# 港湾における総合的な津波対策のあり方の方向性 ～交通政策審議会港湾分科会防災部会中間とりまとめを中心に～

## ① 湾口防波堤の評価～釜石港湾口防波堤の減災効果～

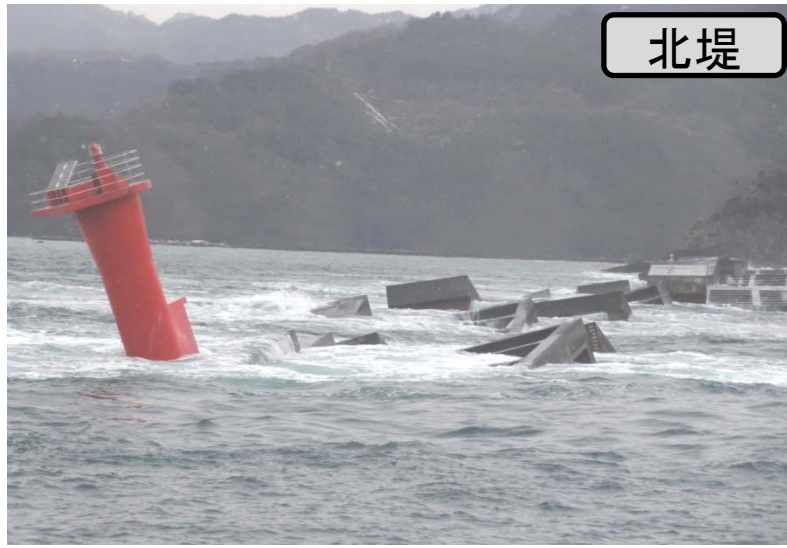
防波堤の代表的被災例(釜石港 湾口防波堤)

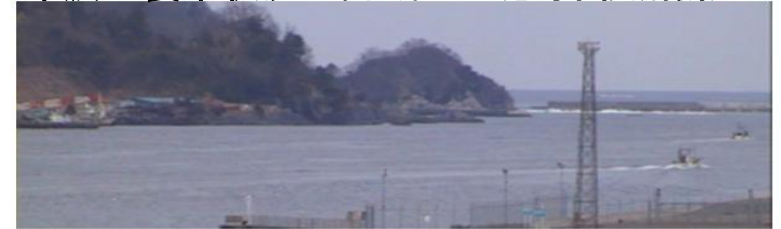
地震発生26分後：津波第1波がケーソン目地から流入

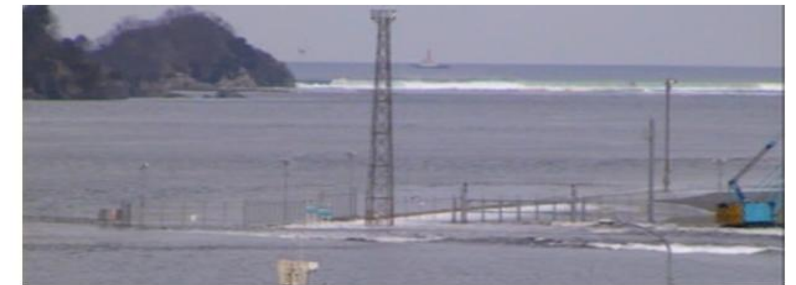
地震発生31分後：津波第1波が北堤を越流 (斜下図)

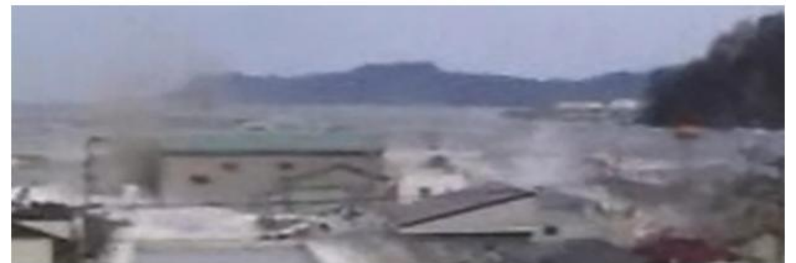
地震発生34分後：津波第1波が防潮堤を越流

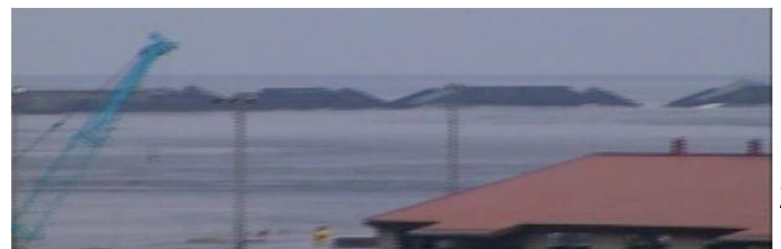
地震発生46分後：津波第1波が引き一部欠けた北堤

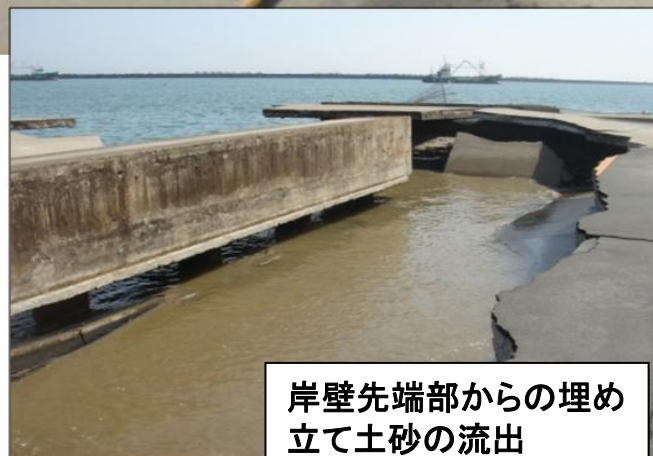
岸壁の代表的被災例(茨城港日立港区 第4埠頭岸壁(-12m))

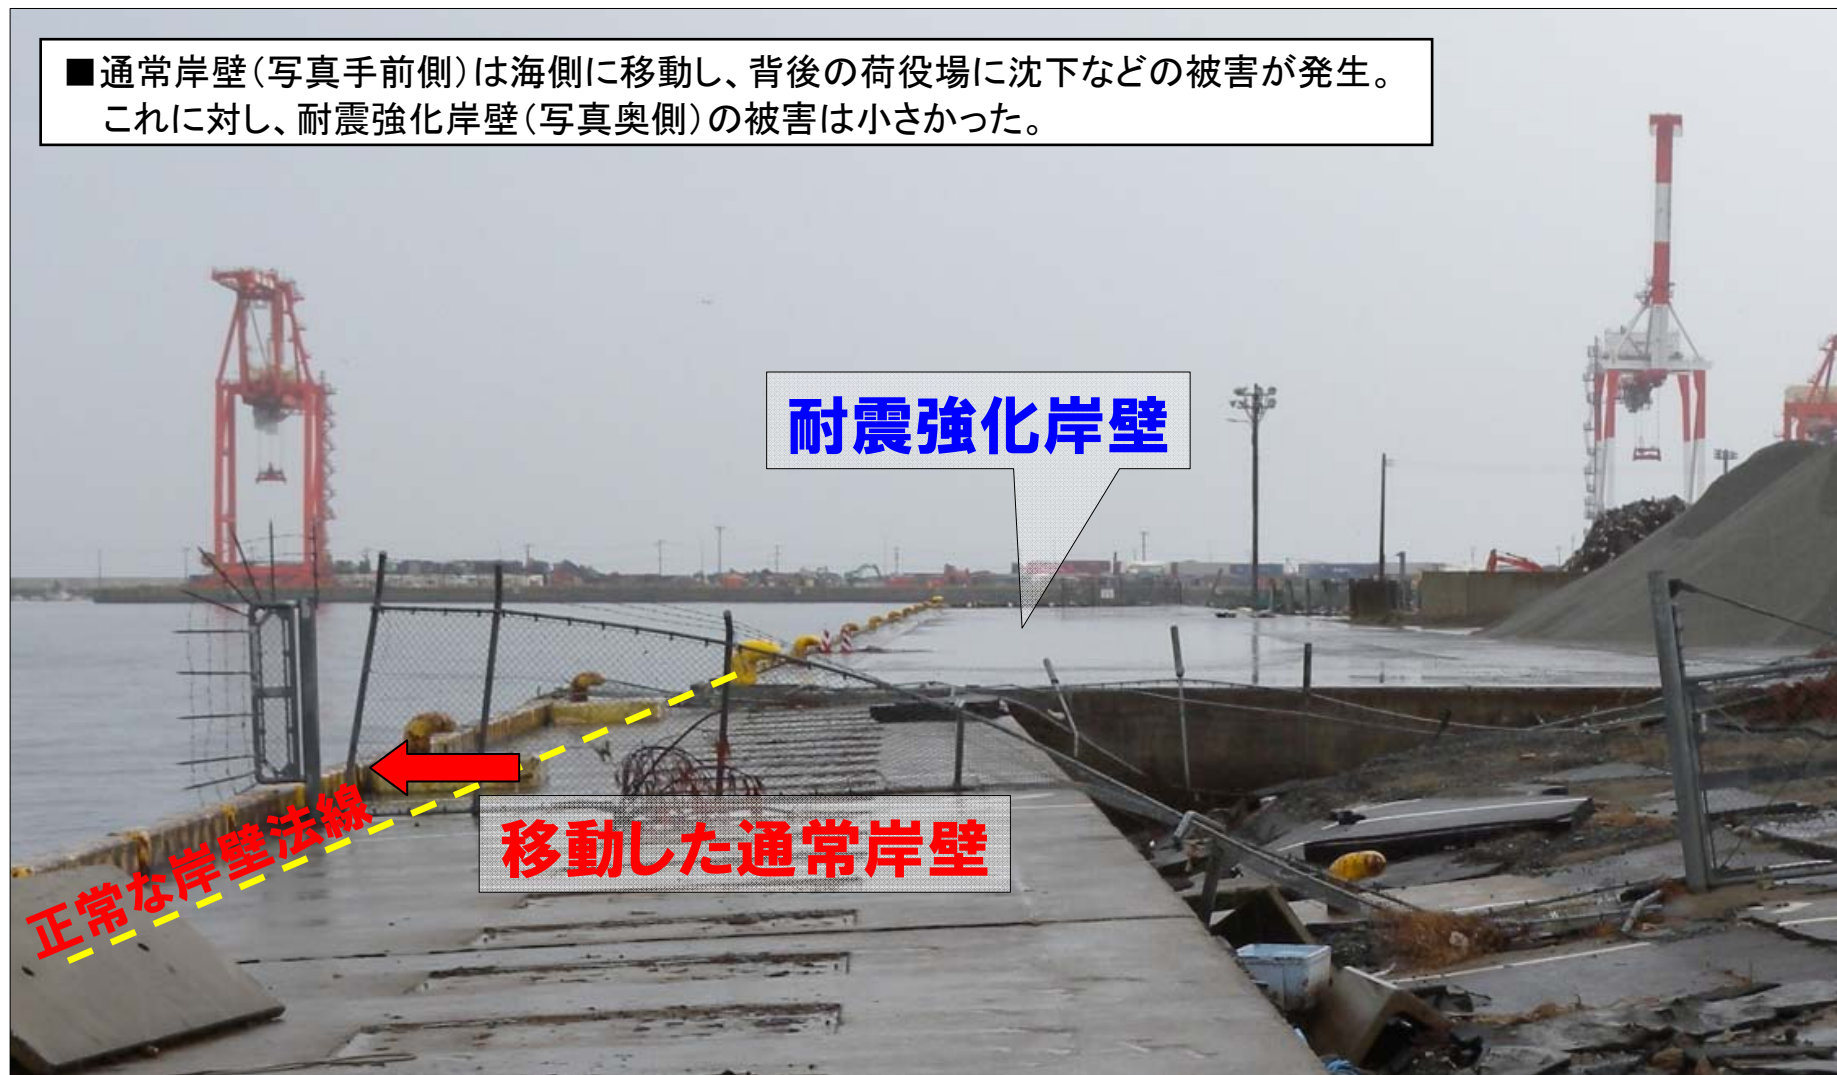
■通常岸壁（写真手前側）は海側に移動し、背後の荷役場に沈下などの被害が発生。これに対し、耐震強化岸壁（写真奥側）の被害は小さかった。

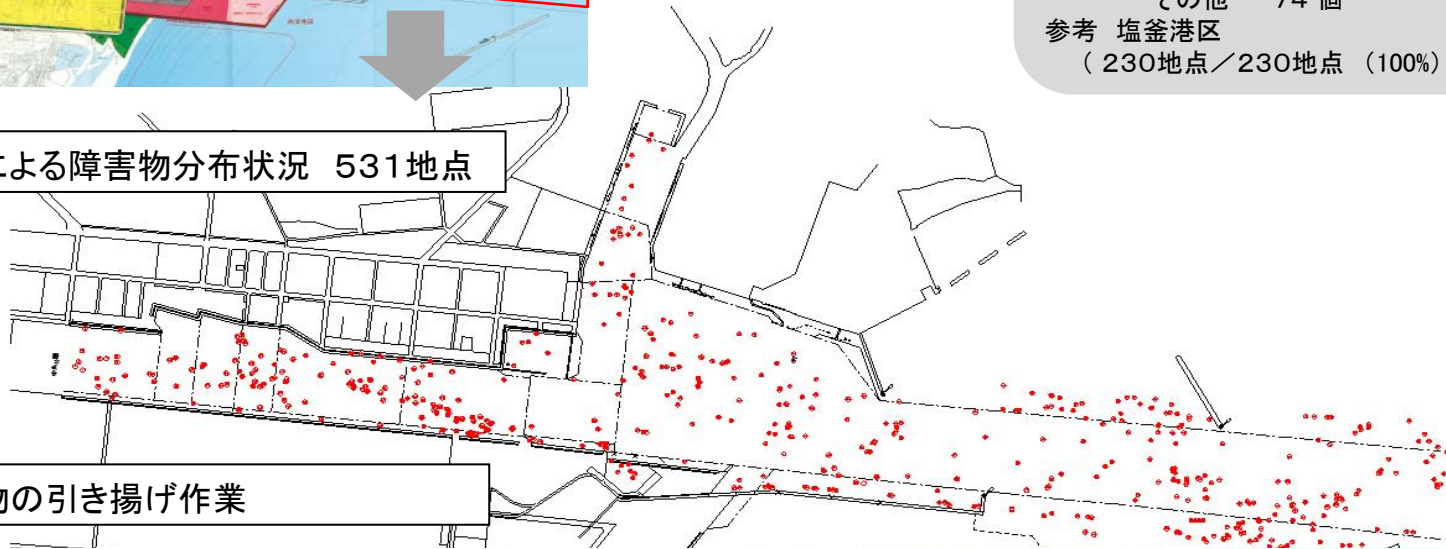
#### ■ 測量による障害物分布状況 531地点

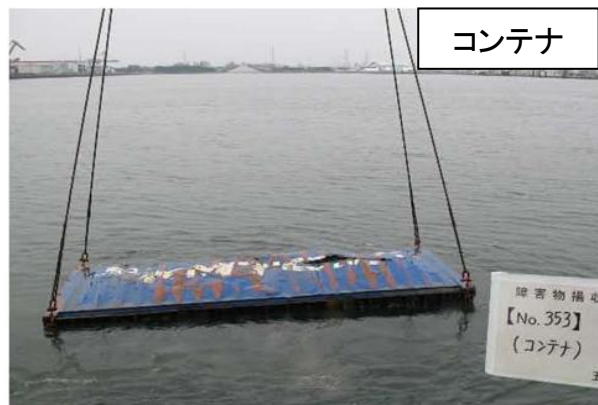
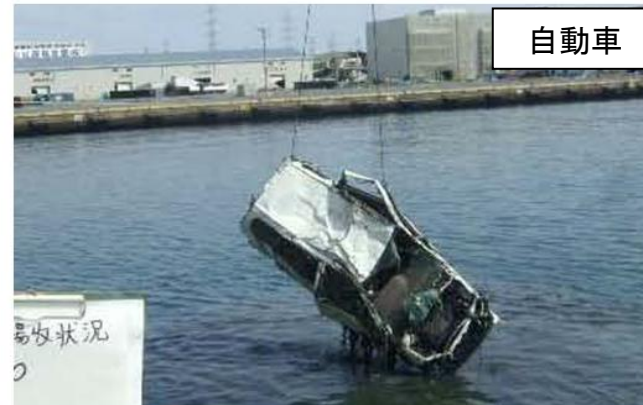
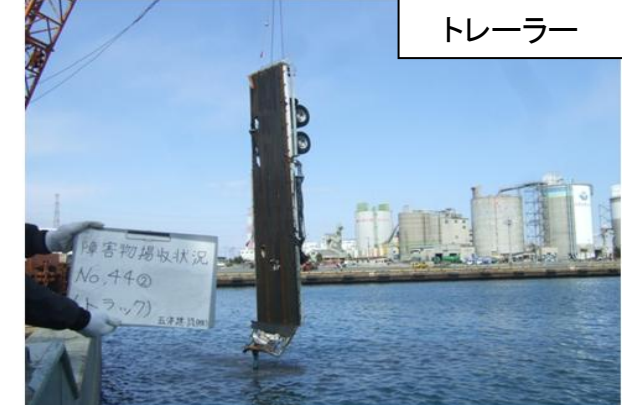
#### ■ 障害物の引き揚げ作業

障害物の撤去状況 (5月21日 作業終了)

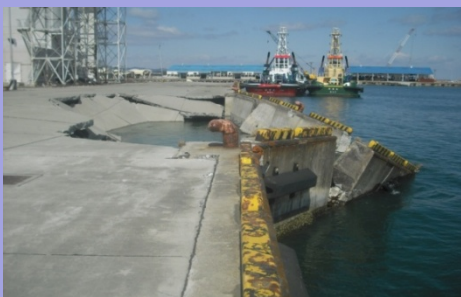
損壊して利用不能となった岸壁  
(相馬港)

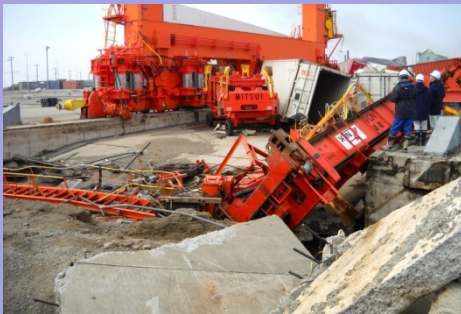
荷役機械の倒壊により荷役不能となった岸壁(仙台塩釜港)

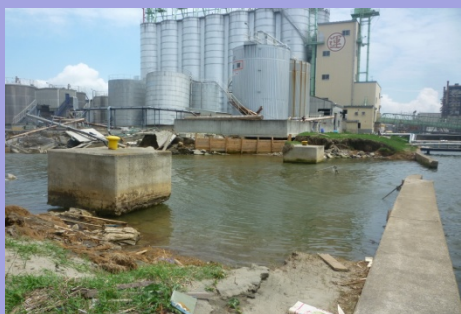
地盤沈下や護岸損壊による浸水の被害が甚大なサイロ(石巻港)

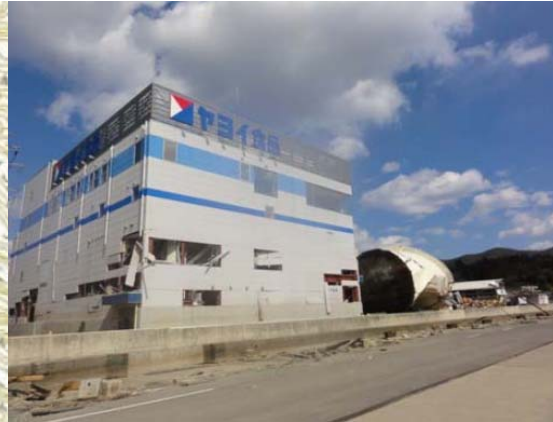
漂着した重油タンク 3月28日撮影(港湾空港技術研究所資料より)

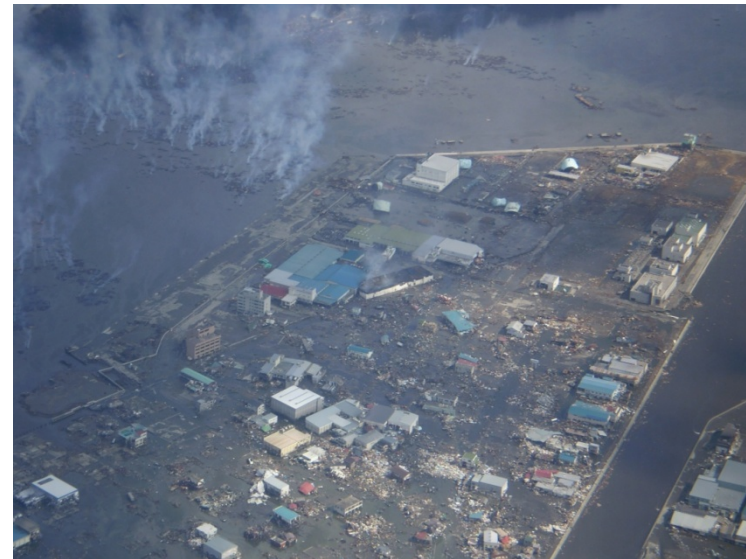
気仙沼湾口部における重油タンクの漂流  
(港湾空港技術研究所資料より)

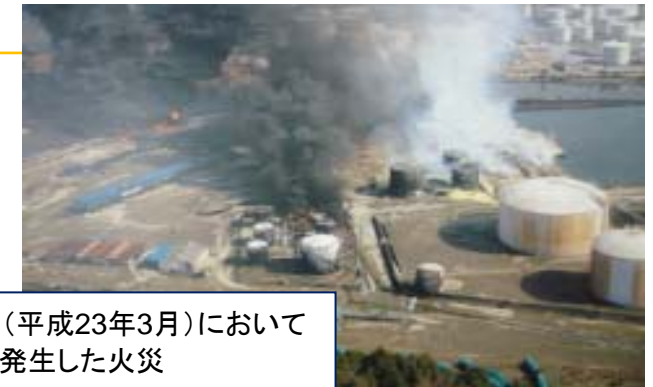
東日本大震災(平成23年3月)において  
仙台製油所で発生した火災

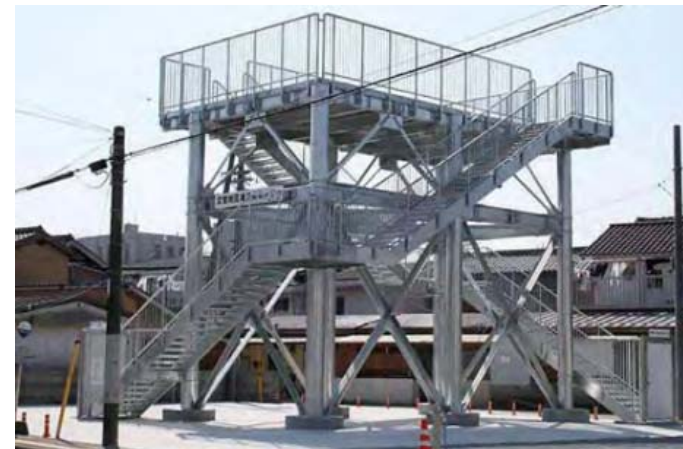
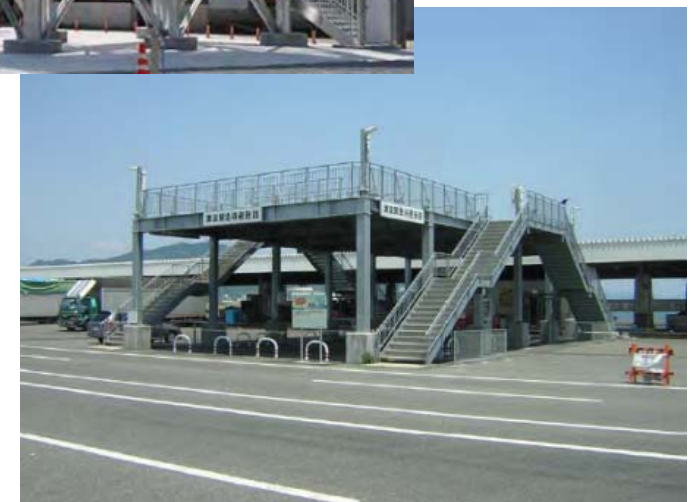
東海・東南海・南海地震等で津波被害を受ける恐れのある港湾について、港湾の労働者や利用者のための津波避難施設を想定浸水区域内において整備し、人命の確保を図る。

【津波避難施設の整備場所イメージ】

【津波避難施設の例】

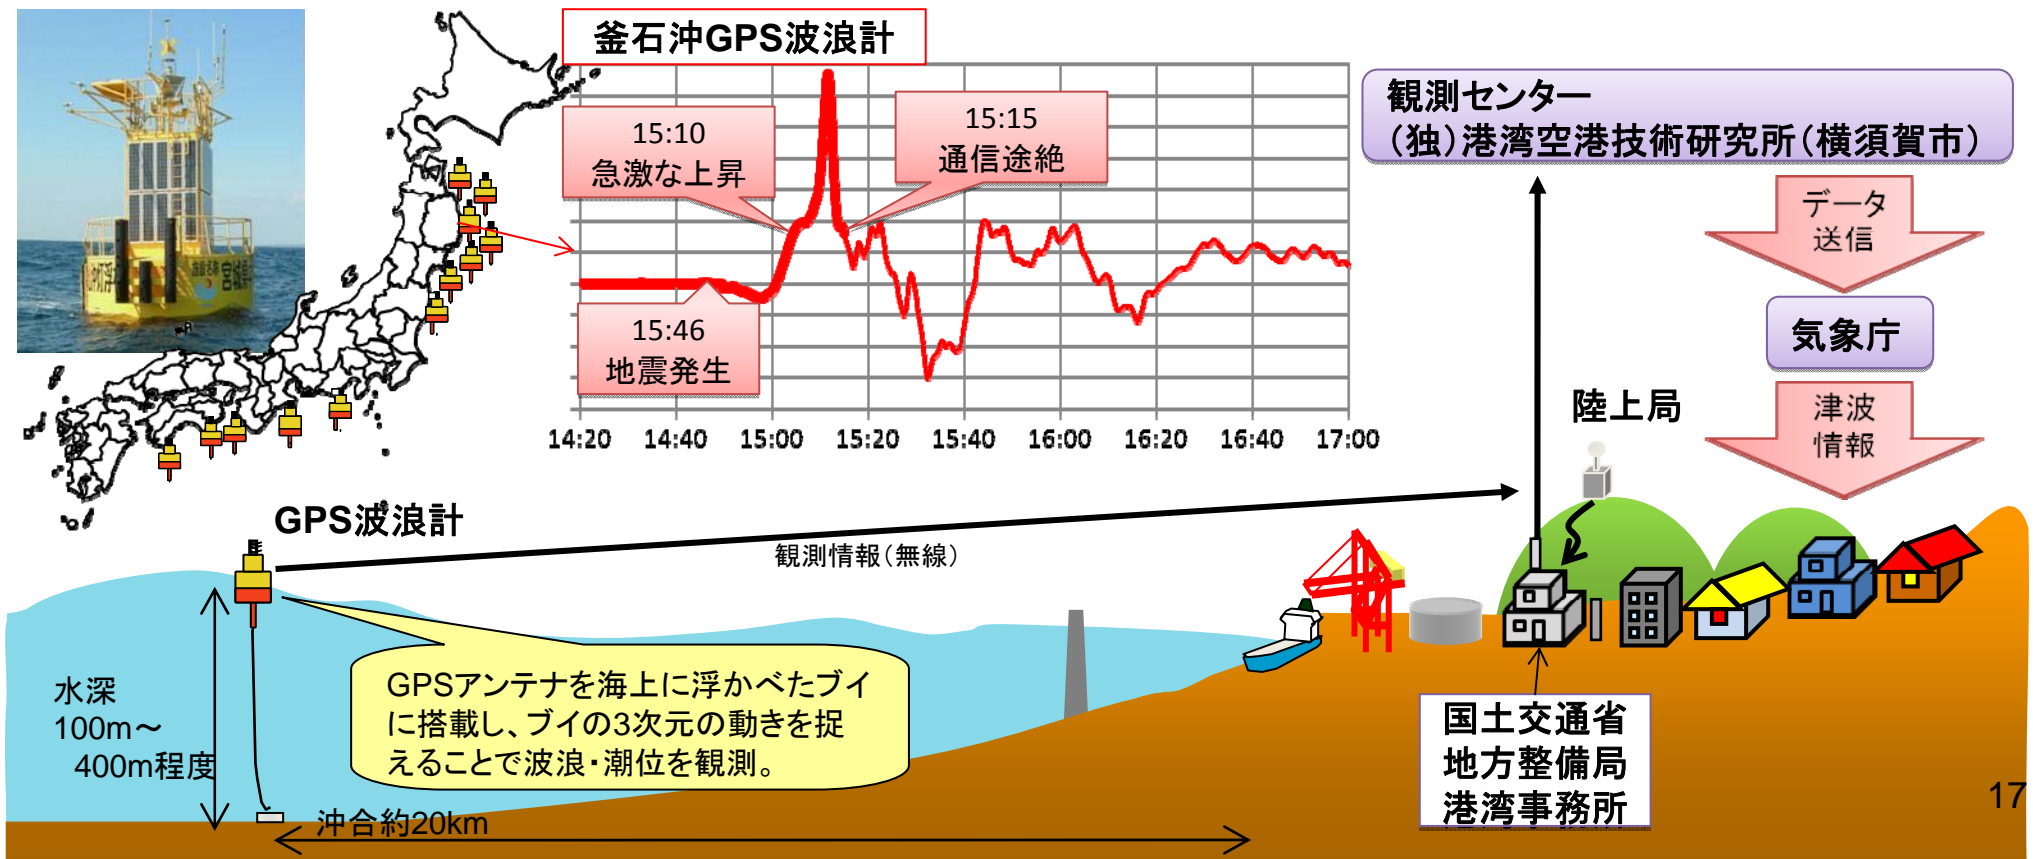
- ・国土交通省港湾局では沖合の波浪を観測し、港湾施設の設計及び港湾工事に活用するため、GPS波浪計を整備しており、現在12基が稼働中。津波の観測も可能であるため、気象庁にデータをリアルタイム送信中。
- ・今回の震災においては、釜石沖等、東北太平洋沖のGPS波浪計において、津波の第1波を沿岸に到達する10分ほど前に観測。気象庁はこれを受け、津波警報及び津波高さ予想を引き上げた。  
(宮城県:津波高さ予想6m→10m以上 岩手・福島県:津波高さ予想3m→6m 青森・茨城県:津波警報→大津波警報)

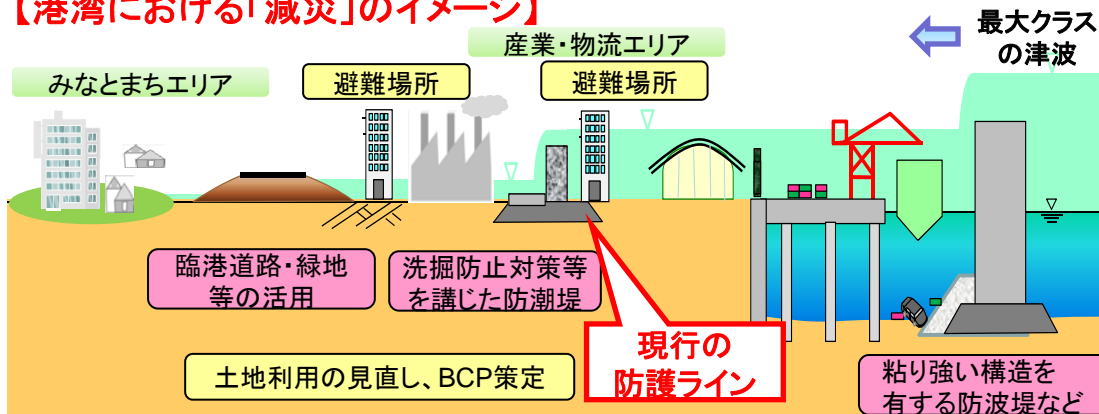
### 【港湾における「減災」のイメージ】
